## 繰返し引張荷重を受ける木部材のボルト接合部の挙動

宮崎大学大学院 学生員 村上 弥生

宮崎大学工学部 正 員 今井富士夫、中澤 隆雄

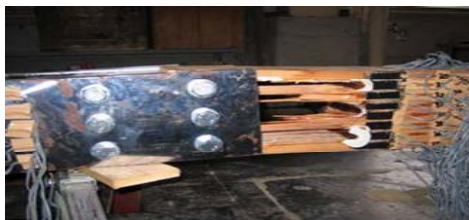
(a) プラグ破壊

写真-1 は今回の実験で生じた終局状況を示したものである。図-3 で示した突然の破壊 (×) は写真-1 (a) の「プラグ破壊」であり、他はボルトが木材にめり込んでボルトの曲げ変形が進行して破壊する「めり込み破壊」である。

写真-1 終局状況

※終局状況は写真-1と同様。
