沖合人工島における飛来塩分の現地観測

九州大学 学生会員 村上和康 見國洋平 日高倫興
 正会員 山城 賢 吉田明徳

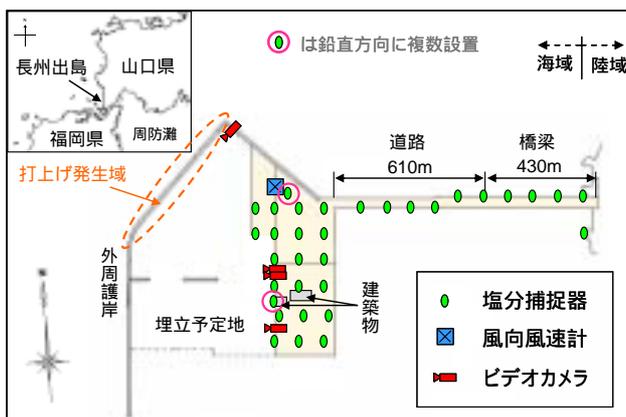
図 - 1 観測地の概略

図 - 1 に当該人工島の概略を示す。現在、外周護岸背後の埋立が進行中であり、平成 21 年度から一部供用が開始される予定である。暴風暴浪時には、図 - 2 に示すように主に外周護岸部において大規模な海水の打上げが生じ、発生した飛沫や海塩粒子が強風で埋立地に運ばれる。冬季季節風の卓越する期間にはこのような状況が頻繁に発生する。

第 1 回観測を平成 20 年 12 月 26 日に実施した。観測では、風向風速の計測、飛来塩分の捕捉、ビデオ撮影を行った。観測位置を図 - 1 に示す。風向風速は、プロペラ式風向風速計を設置し、連続的にサンプリング間隔 2 秒で計測した。計測位置は地上 10m である。飛

観測候所の観測当時の気象データを示している。塩分捕捉器の設置開始時刻(8:35)から撤去終了時刻(16:52)までの時間帯では、概ね北西の風が一定して吹いていた。そのため、波もほぼ北西から入射しており、図-1に示す「打上げ発生域」の部分で、主に飛沫の打上げが生じていた。

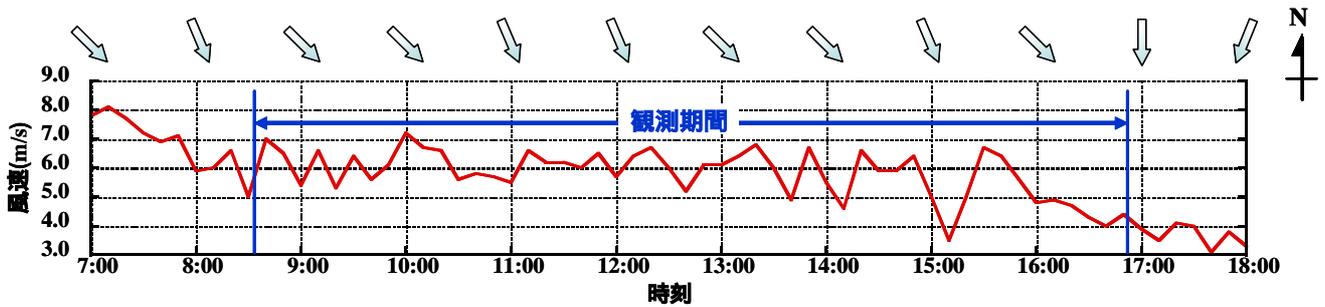
図 - 4 風向風速の時系列

第 1 回観測時の風向風速を図 - 4 に示す。ただし、第 1 回観測において計測した風向風速は、現在まだデータ整理が終わっていないため、ここでは、気象庁下

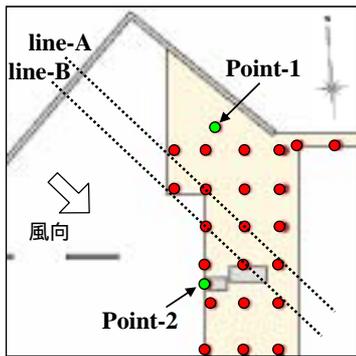
図 - 5 観測域拡大図

上述の護岸部と各塩分捕捉位置とを拡大したものを図-5に示す。図中において、外周護岸から風下方向に、捕捉地点4点を結ぶ直線を2本設け、それぞれline-A、line-Bとし、鉛直方向に複数の捕捉器を設置した2地点を、point-1、point-2として、単位時間単位面積あたりの飛来塩分量(以降、塩分濃度とよぶ)の分布を図-6に示す。水平方向の空間分布をみると、護岸から遠くなるにつれ急激に減少するが、低い値でほぼ一定値となる。また、line-Bの護岸から遠い2地点では建築物の影響で濃度が小さくなっている。他の2地点では、護岸から等距離における濃度はline-Aより高い値を示しており、これは、line-Bの護岸付近で打上げが頻繁であったためと考えられる。また、鉛直方向の空間分布は、point-1、point-2共にほぼ同じ形状の分布を示し、塩分濃度は地上6m付近にピークがあり上下方向に緩やかに減少している。塩分濃度の等値線図を図-7に示す。護岸から近いほど濃度が高く、全体的に

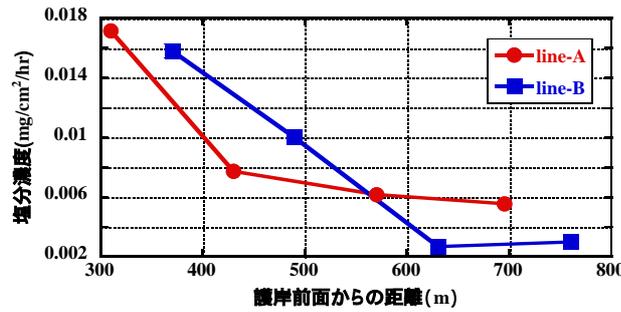
図 - 6 塩分濃度の空間分布

(左：水平方向，右：鉛直方向)

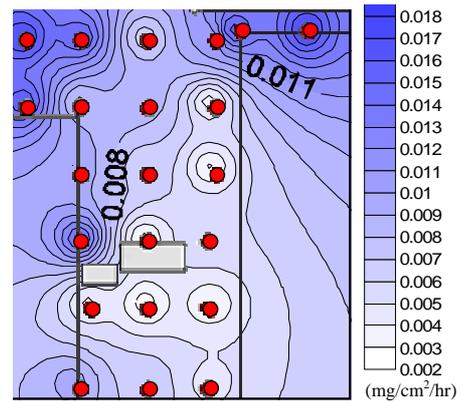
図 - 7 塩分濃度の等値線図

は風下の方向に向かって濃度が減少していることがわかる。また、道路部分において高い値を示している箇所があるが、これは護岸より供給された飛沫によるものではなく、道路部においても

打上げが生じていたためと考えられる。
