## 道路舗装維持管理のための路面不整計測システムの開発

長崎大学大学院 学生会員 ○古賀進一  
長崎大学工学部 正 会 員 奥松俊博

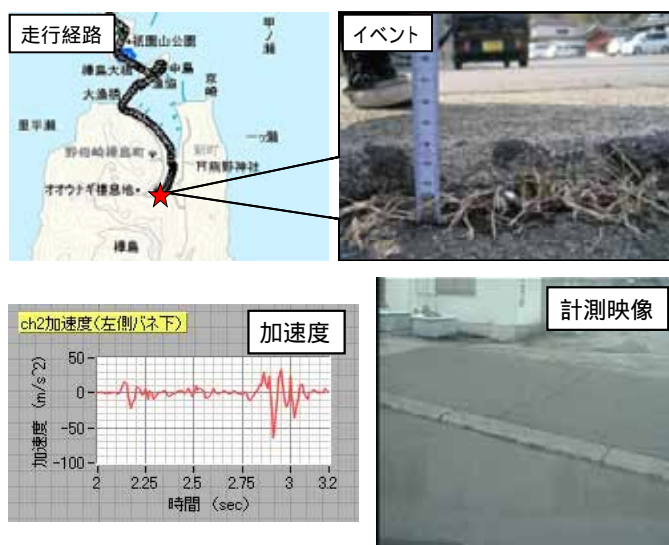
図-5 実験結果(1)

実験の結果，得られた 2 箇所のイベントについて，その加速度データ，GPS データおよび映像データを図-5，図-6 に示す．それぞれ路面不整対象は，路面段差，橋梁継ぎ手である．前者については，イベントとなった路面段差は実測約 4cm で，走行時のバネ下部分の最大加速度は  $65\text{m/s}^2$  であった．記録映像からも路面段差の存在を確認することができた．後者については，走行時のバネ下部分の最大加速度は  $49\text{m/s}^2$  であった．前者と同様，記録映像からも，継ぎ手の存在を確認することができた．以上のことから，路面不整の著しい箇所を抽出でき，記録映像によりどのような不整なのかを確認および特定できた．
