## GFRP 製伸縮装置の開発および耐荷性能

| 九州大学 | 学生会員 | ○石本昌大 |

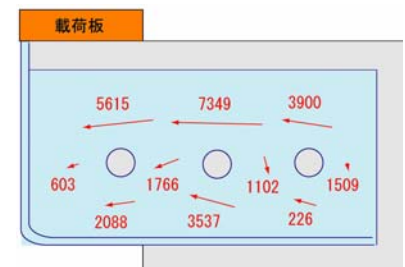
図-4 主ひずみベクトル図

図-4 に (a) 100kN 時 (b) 600kN 時のそれぞれの主ひずみの値および方向を示す。どちらも供試体前方に向かい引張が作用し、ジベル上部の値が下部に比べ大きいことから、板曲げが生じていることが確認できる。100kN 時に比べ、600kN 時は板が供試体前方に向かって引っ張られている理由として、ジベル上面のコンクリートがひび割れて応力性状が変化したためと考えられる。

(a) 100kN

(b) 600kN

図-3 に歯形部の内側（コンクリート接触側）および外側の 100kN 時、600kN 時の歯形部下面からの距離-水平方向のひずみ関係を、図-4- (a) に赤丸でひずみ測定高さ位置を示す。設計荷重付近の 100kN 時には内側と外側で対称な挙動を示していたが、終局状態に近い 600kN 時には外側に向けて大きく引張が生じていることが確認できる。600kN 時には母材が外側に向けて曲がっていることに加え、母材自身が伸びていると考えられる。

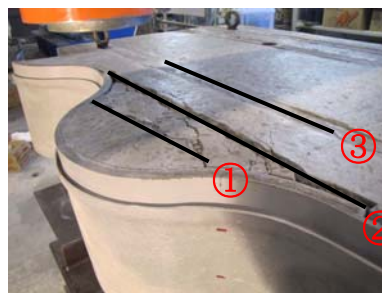
写真-3 ひび割れ状況

写真-3 に試験終了後の供試体上面のひび割れ状況を示す。供試体上面に番号で示す 3 箇所の大きなひび割れが確認できた。ひび割れ箇所は①歯形部の重心②載荷板の端（歯形部とコンクリートブロックの境界部）③2 番目の孔が位置するコンクリート上面であった。載荷板下のひび割れがいつ、どの順番で発生したのか確認できなかったが、すべてのひび割れは曲げモーメントの作用による引張りひび割れであると考えられる。また、歯形部の載荷板の両端部分に破断が生じていることが確認できた。破断箇所は 2 枚の GFRP の板で構成されている接合部であり、構造上弱点ではあるが、破断が起きたのは破壊した際の衝撃によるものと考えられる。試験終了後の供試体状況からは破壊モードを確認できなかったが、ジベルのひずみ発生状況からジベルの破断により破壊したと考えられる。

写真-4 に中央ジベルの破断状況を示す。はつりの結果、最も水平方向の引張りひずみが発生していた中央ジベルの先端の孔上部で、ジベルの孔につながる破断が確認できた。写真-3 の②で示す歯形部とコンクリートブロックの境界部のひび割れが最も大きかったが、これはジベルの破断によりひび割れが大きくなったと考えられる。
