# 平戸瀬戸における海難事故特性について

株式会社 三洋コンサルタント 正会員○原 喜則 国土交通省 九州地方整備局 長崎港湾・空港整備事務所 非会員 近藤 利彦,南 正治 株式会社 三洋コンサルタント 非会員 藤上 悟,小野 貴也,伊藤 陽

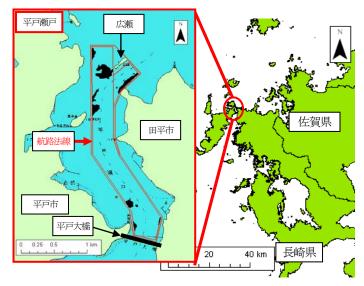
図-1 平戸瀬戸位置図

平戸瀬戸航路(図-1:航路内の黒い部分は瀬である)は、 九州本土の北西端と平戸島との間に位置した水道である。 九州西岸の長崎港などと北部九州の各港や瀬戸内海等を結 ぶ最短航路として重要な役割を担っていることから、1989 年に開発保全航路に指定され、国土交通省が航路整備を進 めている。

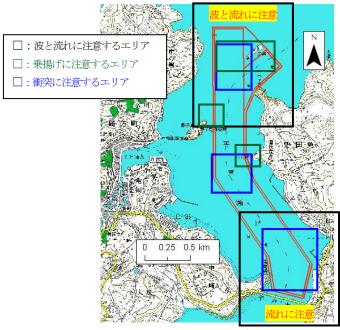
図-6 海難事故のゾーニング

これまでの結果をまとめ海難事故が多発するエリアを 危険エリアとし、黒枠が波と流れに注意するエリア、緑枠 が乗揚げに注意するエリア、青枠が衝突に注意するエリア の3つにゾーニングを行った結果を図-6に示す。図のよ うに平戸瀬戸航路内のほぼ全域で波あるいは流れ、海難事 故に注意する必要があることがわかった。
