# 異なるき裂角度を有する脆性材料の圧縮試験におけるひび割れ進展に関する研究

長崎大学 学生会員 ○ 杉山 拓巳 長崎大学 学生会員 前田 弦輝  
長崎大学 正会員 松田 浩 長崎大学大学院 学生会員 板井 達志

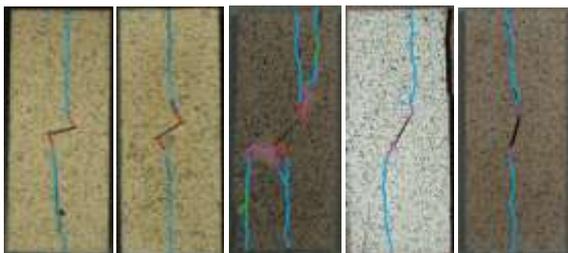
図 2 ひび割れ進展図 ( $\alpha=15^\circ\sim 75^\circ$ )

— : 引張りひび割れ(Wing Crack)  
 — : せん断ひび割れ — : ひび割れ進展

試験終了時の試験体のひび割れ状況を図 2 に、き裂から進展したひび割れパターンを図 3 に示す。15°, 30°, 45°では、引張りによりき裂の右上, 左下から発生する Wing Crack と呼ばれる翼状のひび割れが確認できた。このひび割れがゆっくりと進展していくことで試験体の破壊に至った。60°, 75°では Wing Crack が確認できなかったが、ずれを生じて発生したと考えられるせん断ひび割れが確認できた。せん断ひび割れが発生し、急激にひび割れが進展し、破壊した。45°でははじめに Wing Crack が発生し、ひび割れが進展したことで試験体は破壊し荷重が低下したのちにせん断ひび割れも生じた。

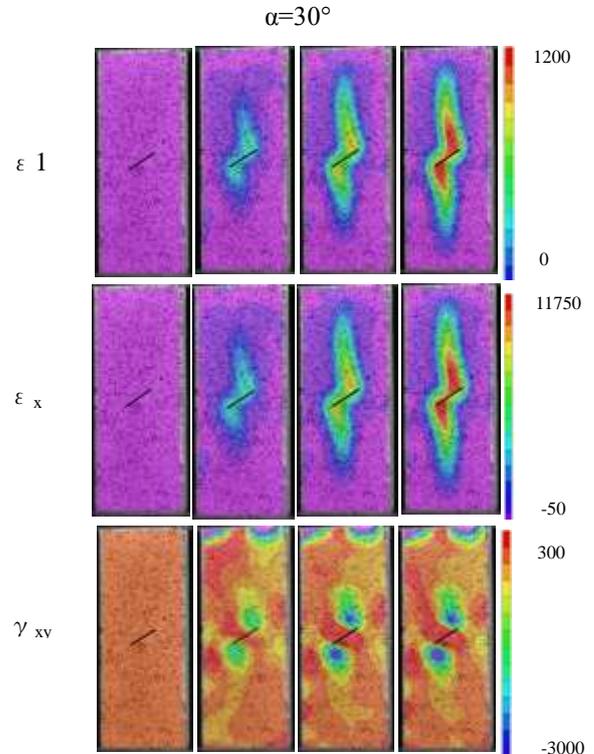
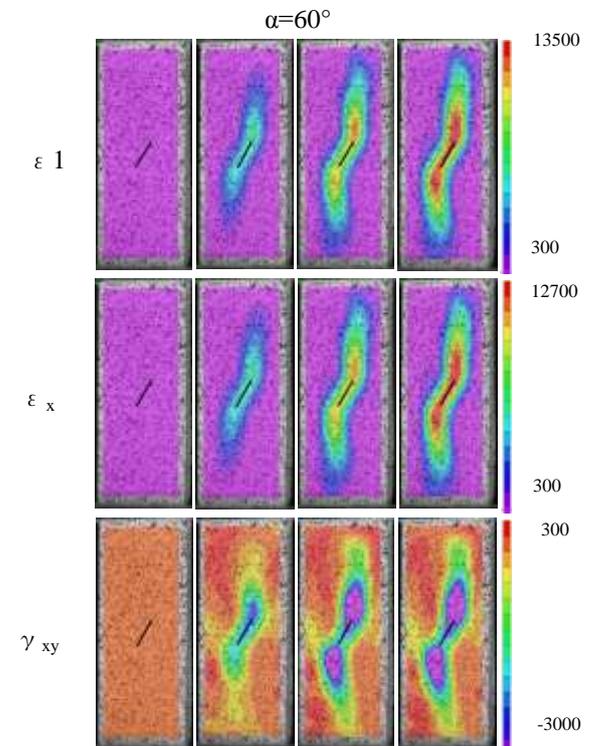
図 4 ひずみ分布図

(  $\epsilon 1$ : 最大主ひずみ,  $\epsilon_x$ : x 方向ひずみ )  
 $\gamma_{xy}$ : せん断ひずみ

高速度カメラとデジタル画像相関法によって得られた  $\alpha=30^\circ, 60^\circ$  のひずみ分布図を図 4 に示す。図 4 より荷重の増加とともにき裂周辺に発生したひずみの集中領域が大きくなっていく様子が確認できる。また、 $\alpha=30^\circ$  に比べて  $\alpha=60^\circ$  はせん断ひずみによる影響が大きい。このことから  $\alpha=60^\circ$  はせん断ひび割れであることが分かる。
