# 画像解析による振動する構造物の変位計測手法の一試行

長最大学大学院 正会員 中村聖三 長崎大学大学院 学生会員○埴賢治  
長崎大学大学院 正会員 奥松俊博 長崎大学大学院 正会員 西川貴文

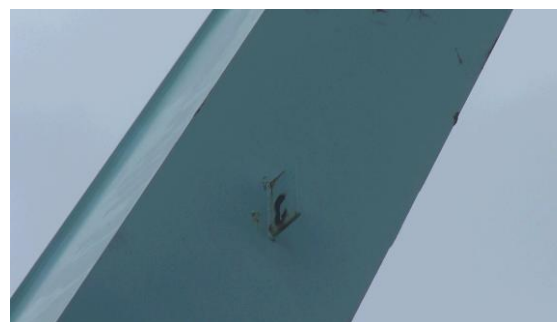
図-2 対象動画画像から切り出した静止画

本研究において構築したアルゴリズムのフローチャートを図-1 に、今回アルゴリズムを構築するにあたって対象とした橋梁の振動部材の静止画を図-2 に記す。RGB 画像をグレースケールの画像(図-3)に変換し、二値化を行うことで図-4 の画像を得る。閾値に Otsu 法を用い、自動算出することで入力画像の階調度分布の違いにも一定の効果を得る
