# 赤色立体地図を用いた斜面崩壊危険度評価

熊本大学 学生会員 ○末続真依  
正会員 北園芳人

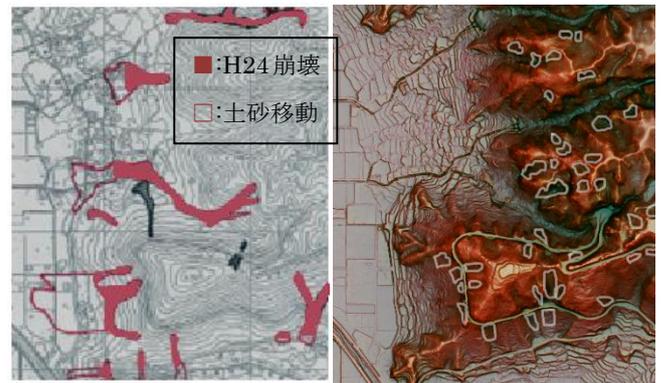
地表面の詳細な形状を確認することができる。図 1 の右図は赤色立体地図を用いて手野地区の崩壊履歴を判読した結果である。

図 1 実際の崩壊箇所(左)と崩壊履歴判読結果(右)

今回阿蘇カルデラ東斜面地域(4km×9km)において赤色立体地図を用いた危険度評価の有用性を検討した。まず抽出した崩壊履歴と平成 24 年の実際の崩壊箇所を比較すると、同一箇所だけではなく近隣箇所の崩壊が多く見られた。今回は崩壊地的中率が低かったため、近隣箇所を何らかの形で考慮できれば崩壊地的中率が向上することが推測できる。

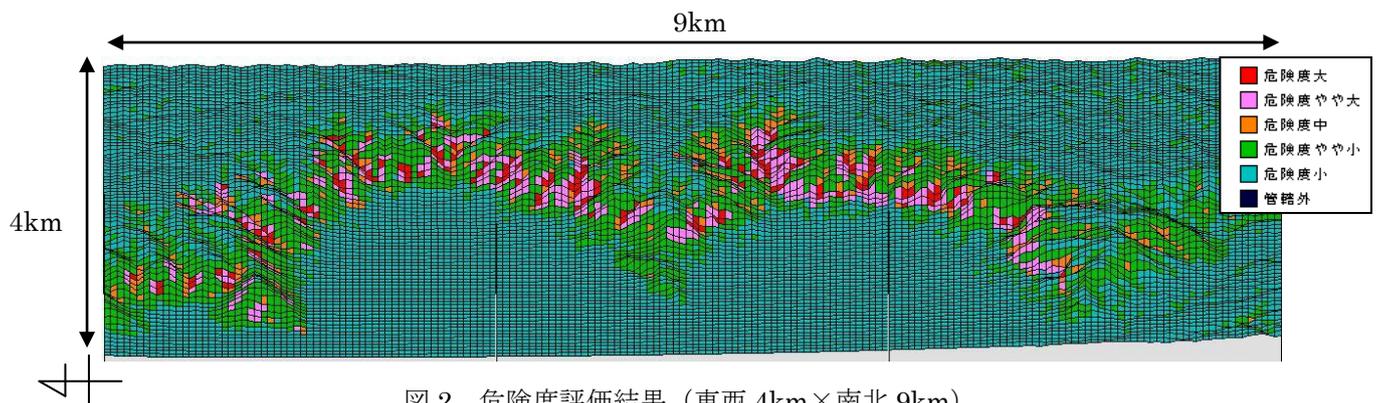
また、図 2 は斜面崩壊危険度予測システムを用いて算出された危険度評価の結果を図示したものである。なお、メッシュの単位は 50m×50m である。

図 2 危険度評価結果 (東西 4km×南北 9km)
