# 異なる実腐食凹凸面と鋼板接着効果に関する基礎的実験

琉球大学 学生会員 ○園田政和  
琉球大学 正会員 下里哲弘、有住康則  
川田工業株式会社 正会員 長坂康史

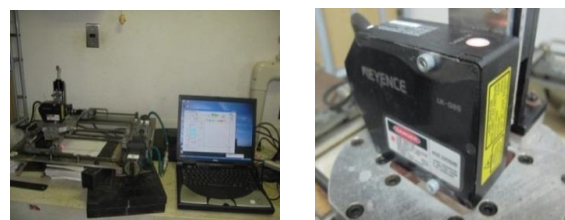
写真 2 レーザーシステム、レーザー変位計

腐食試験体に対してレーザー計測を行い、平均腐食深さと腐食深さの標準偏差を求め、腐食分類を行った<sup>1)</sup>。図 1 に腐食分類を示す。分類は、標準偏差が 0 以上 0.5 未満のものをグループ 1 (均一腐食)、0.5 以上 1.0 未満のものをグループ 2、1.0 以上 1.5 未満のものをグループ 3 とした。試験体の計測には、写真 2 のレーザーシステムとレーザー変位計を用いた。レーザー変位計の仕様は、基準距離 80mm、測定範囲 $\pm 15$ mm、最小表示単位は 0.01 $\mu$ m である。
