改良柱体と周辺地盤の地盤環境学的性質に関する原位置調査と室内実験

佐賀大学理工学部 〇学 園 英 同大学院工学系研究科 学 姫野季之 佐賀大学低平地沿岸海域研究センター 正 日野剛德

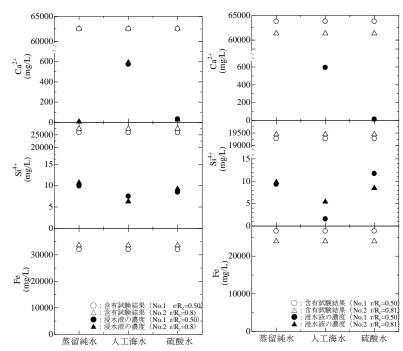
図-4 浸水液の環境特性(5-10m) 図-5 浸水液の環境特性(10-15m)

浸水試験における各成分の溶出特性 図-4 および図-5 に, 蒸留純水, 人工海水(総 塩量 20g/L) および硫酸水 (0.01N) の条件 に基づいて No.1 および No.2 の試料を所定 の期間浸水させ、この内28日浸水後の各成 分の溶出量を検討した結果を示す.ここで, 蒸留純水は塩分溶脱現象を, 人工海水は地 球温暖化に伴う海水の地下への再浸入など の懸念を, 硫酸水は前述の懸念とともに地 盤に酸素がもたらされ、酸化した場合をそ れぞれ想定して用いたものである 6. 検討 の結果, 改良柱の各成分の総量値に比べ溶 出量は2から3オーダーの微量にすぎない ことが確かめられた. Hino et al.は同様の検 討に際し、改良柱体(改良土)の強度発現 がなされているか否か, さらには, そもそ

も改良柱体(土)の強度発現が発現過程にあるか安定過程にあるかを前提条件に置き,その上で溶出特性を確かめる必要があることを指摘している $^{1)}$. この視点に立脚して本検討の結果を考察すると,本検討に供した改良柱の場合は設計基準強度の 2 倍以上の実測値が得られており $^{7)}$,かつ施工から 5 年が経過しており強度発現は安定過程にあると考えられる. このような状態の場合,改良柱体の劣化や周辺地盤の環境に及ぼす影響の懸念は,現段階では払しょくできることが考えられる.
