街なみ環境整備事業の実状の把握とそれに基づく大川市小保・榎津地区のまちづくりに関する考察

九州産業大学工学部 学生会員 上野 海
九州産業大学工学部 正会員 山下 三平

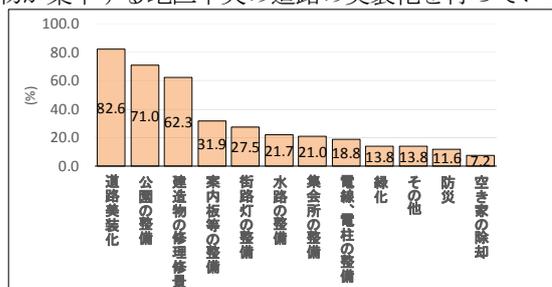
図-2は実施内容を集計したものである。道路美化(82.6%)、公園の整備(71.0%)、および建造物の修理修景(62.3%)が6割をこえ目立つ。景観の改善に役立つ電線・電柱の整備(地中化)(18.8%)と2割以下と少ない。

図-2 全国の街なみ環境整備事業の整備内容

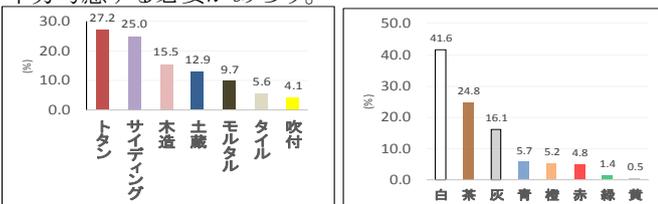
2015年10月29~30日に、建築物のファサードと用途を現地調査した。その結果を図-3~15に示す。まずトタン壁(27.2%)、サイディング壁(25%)がそれぞれ約1/4を占めている(図-3)。トタン壁は当地区でよく利用される造りだが、サイディング壁は造りが比較的新しいため、木工の町では浮いてしまう。壁の色は白色(41.6%)が4割以上を占める。また茶色(24.8%)が1/4である(図-4)。屋根の色は黒色(44.9%)と灰色(35.3%)といった落ち着いた色合いが合計で80%以上に上る(図-5)。建物の用途は民家(51.3%)が約半数を占める(図-6)。

図-3 壁の種類

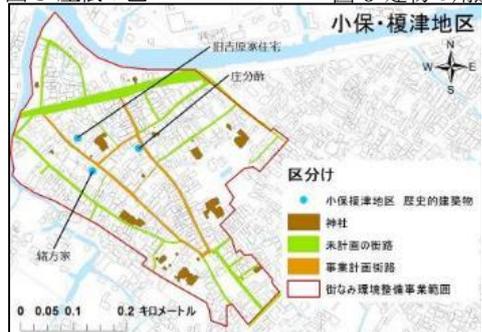
以上の空間分布を知るために、事業が計画された計画街路と、まだ計画されていない未計画街路の2つに区別した(図-7)。計画街路には旧吉原家住宅(図-8)といった歴史的建造物があるが、未計画街路では色合いの不適と思われる壁の建築物が点在する(図-9)。老朽化の進んだ建築物もあり、破損の箇所が目立つ(図-10,11)。壁の種類は、サイディング壁が36%の計画街路に比べ、未計画街路は64%と2倍に上る(図-12)。用途に関しては、作業所が計画街路で79%、未計画街路で21%である(図-13)。壁色は未計画街路で緑(71%)、橙(64%)および赤(61%)が6割を超える(図-14)。また屋根色は青色が計画街路で27%、未計画街路で73%、赤色が前者で34%、後方で66%であり、後者に目立つ色が多い(図-15)。

図-7 計画の範囲と街路

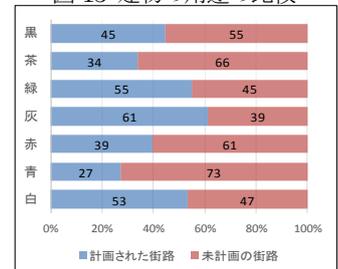
図-15 屋根の色の比較
