スマートフォン内の加速度センサーを用いた路面性状評価に関する検討

福岡大学工学部 学生会員 中牟田 慎一郎 西 将太郎  
 福岡大学工学部 正会員 佐藤 研一 藤川 拓朗 古賀 千佳嗣  
 (株)富士通交通・道路データサービス 北原 文章

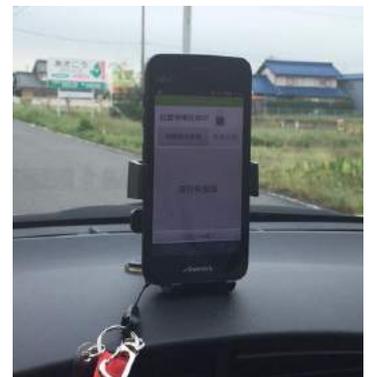
写真-1 スマートフォン設置状況

2-1 DIIによる道路舗装の評価方法 本検討で用いるDIIとは、スマートフォンを車に設置し走行することで、スマートフォンに搭載される加速度センサーの振動データとGPS等の情報から舗装の凹凸状況、ひいては路面の損傷具合を指数として算出した値である。DIIの測定に用いるスマートフォンは専用の固定器具で助手席のダッシュボード上に垂直に固定する。写真-1にスマートフォン設置状況を示す。対象の路線にてアプリを起動させると0.1秒単位で加速度データが集積され、任意の距離ごとに集積処理を行い、閾値を設け、DIIの判定が行われる。図-2にDII算出までの概要図を示す。スマートフォンを設置した車両の状態や走行速度等による揺れ発生の際のばらつきを考慮するために、複数回の走行結果を統計処理する点の特徴であり、区間ごとの点数平均を算出する。また、前後および左右の加速度も用いて、速度変化やカーブによる上下加速度の変動が補正されている。本検討では福岡県によりMCI値が測定された福岡県久留米市近郊の福岡県道759号壱丁原白口線(交通量区分:N7 測定距離:4925m)、福岡県道82号久留米立花線(交通量区分:N7

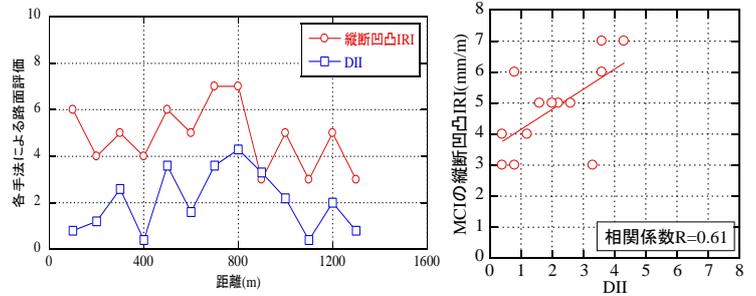
(a) 各手法による路面評価結果 (b) 路面評価結果相関図  
図-3 MCI 値と DII の比較 (中組中村東線)

本検討では、岐阜県安八町内車線の主に走行車の振動の原因となる平坦性を示す縦断凹凸 IRI(mm/m)値と DII との相関の検討をおこなった。図-3 (a) に中組中村東線の縦断凹凸を評価する IRI 値と DII の路面評価における比較を、(b) にその結果から得られる相関図を示す。(a) の路面評価結果から2つの評価法は、路面の凹凸状況をほぼ同じように評価していることが分かる。また (b) に示す路面評価結果から類似性の度合いの相関係数を求めたところ中組中村東線では $R=0.61$ となった。このことから DII と走行車の振動の原因である舗装の平坦性を評価する縦断凹凸 IRI の値には相関があることが確認された。このことより、DII の評価にはある程度の信頼性があると考えられる。

4. まとめ 1)舗装の平坦性を示す IRI 値と DII の路面評価について比較したところ、評価の挙動は類似しており、相関があることが示された。2)走行車の振動に起因しないひび割れによる損傷について DII により正確に評価されない可能性が示唆された。3)DII による健全度評価は、現地調査により実用性があることが明らかになった。

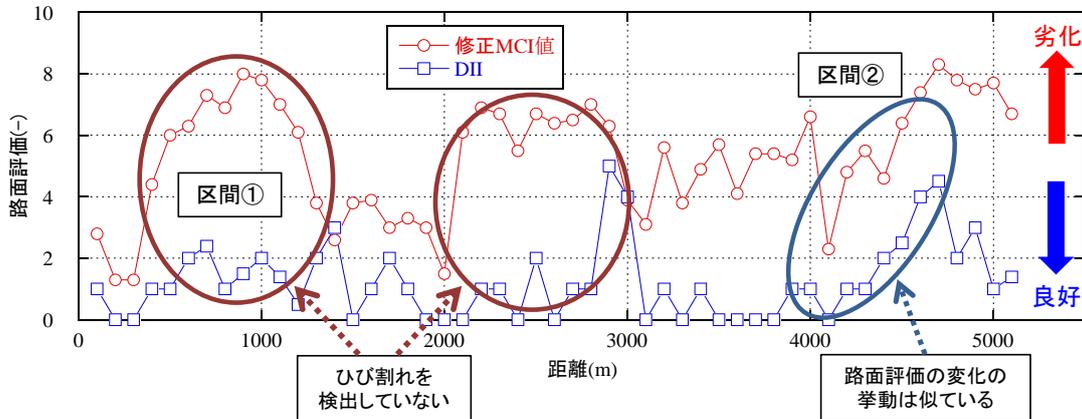
図-4 福岡県道 759 号荻丁原白口線 (交通量区分: N7 測定距離: 4925m)

本検討に用いる MCI 値は福岡県により 2015 年 10 月に測定された値である。ここでは DII との比較のために「10 から MCI 値を差し引いた値」を修正 MCI 値として整理を行った。図-4 に修正 MCI 値と DII の評価結果を示す。この結果から、DII 値では路面評価が良いが、修正 MCI 値の測定において路面評価が 7 以上となり修繕が必要と判断された区間①において現地調査を行った。区間①では、写真-2 に示すようにひび割れが見られ、これが修正 MCI 値を大きく評価したことが分かる。しかし、DII では走行車の振動に起因しない路面状態であることから、悪い劣化情報が検出されないことが分かった。また、図-4 の区間②のような路面評価の挙動が類似している区間の現地調査 (写真-3) では、舗装表層に進行したひび割れにより発生した凹凸のはっきりした舗装のはがれ等が確認された。このように車の振動を誘発する路面の損傷においては2つの評価は一致することが確認できた。次に図-5 に示すように DII により局所的に大きな縦揺れが記録された箇所では、写真-4 に示すような高速道路下部の交差部分における側溝などの構造物による段差が見られた。これが水路等の構造物による舗装の隆起や舗装補修跡、マンホールなどの、舗装の損傷ではないが走行車の振動の原因となる箇所において DII の評価が悪くなることが確認された。
