益城町における雨水管理の現状と課題

熊本大学工学部 学生会員 ○財前 和平

1. 背景・目的

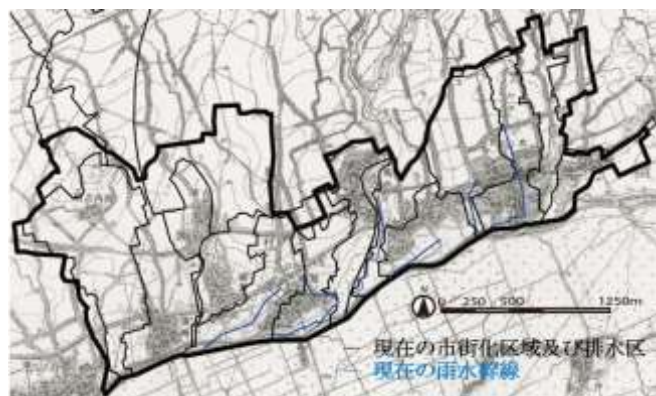
図3 1948(昭和4)年

初めに 1948 年の地形図（図 3）を見てみると、現在の県道 28 号熊本高森線（以降県道 28 号線）以南では木山町・安永・惣領を中心に住宅地が形成されている一方で水田が多くの割合を占めている。続いて 2012 年の地形図（図 4）を見ると、益城町全体の宅地化が進んでおり、中でも 2016 年 6 月に発生した洪水で多くの被害を受けた福富、馬水・安永地区では変化が著しいと言える。水田は雨水の一時貯留による洪水防止、雨水の地下水浸透を安定させるなどといった効果<sup>4)</sup>が見込めるため、水田の大幅な消失が洪水発生リスクを高めたことが考えられる。
