# リベットの腐食程度および腐食箇所が継手の耐荷性能に及ぼす影響

## 1. 研究背景および目的

古い鋼橋にはリベット接合が用いられていることが多い。リベット継手部はその凹凸形状から雨水の滞留・塗膜の劣化に起因した腐食が生じやすく、橋梁の健全度に影響を与える箇所である。しかしながら、リベットの腐食程度が継手の耐荷性能に与える影響は未解明であり、補修の要否を判断する材料が不足しているのが現状である。そこで本研究では、既設橋から製作した要素リベット継手の引張実験を行い、リベットの腐食程度が継手の耐荷性能に与える影響を検討した。

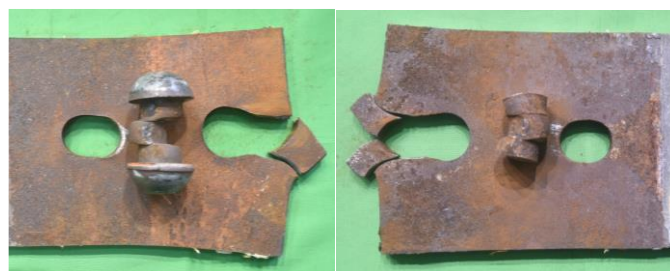
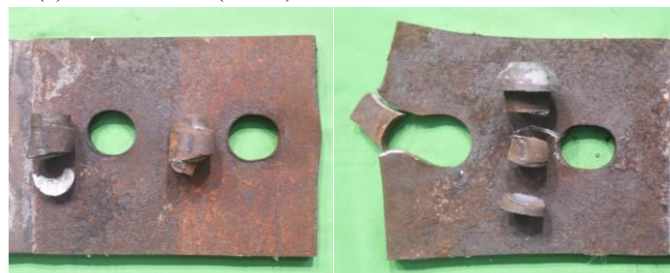
図-3 供試体の載荷後の様子

(a) E010-I010-3 (P1 側)

(b) E100-I100-2 (A1 側)

(c) E120-I120-1 (P1 側)

(d) E010-I120-1 (A1 側)

最大荷重と破壊モードを表-2 に、供試体の載荷後の様子を図-3 に、荷重と母板-連結板の相対変位の関係を図-4 にそれぞれ示す。損傷状態にある E100-I100 と E120-I120 の最大荷重  $P_{\max}$  は、健全状態にある E010-I010 のそれに対して、前者はほぼ一致しており、後者は 8% 程度低下した。腐食減肉に偏りのある E010-I120 の場合についてもほぼ一致した。図-3 に示すように、E120-I120 を除いて縁端の端抜け破断とリベットのせん断破断が連成して発生した。一方、E120-I120 はリベットのせん断破断が発生した。したがって、リベット軸部が連結板内部まで腐食減肉が進行する状態でなければ、リベット継手のせん断耐力は低下しないといえる。
