## 異なる大気環境における機能性防錆塗装システムの初期腐食挙動

宮崎大学 学生会員 ○兼松 克行 宮崎大学 正会員 中野 敦  
 宮崎大学大学院 学生会員 汐川 晶 宮崎大学 正会員 森田 千尋  
 (株)オリエンタルコンサルタンツ 非会員 博多屋 智志

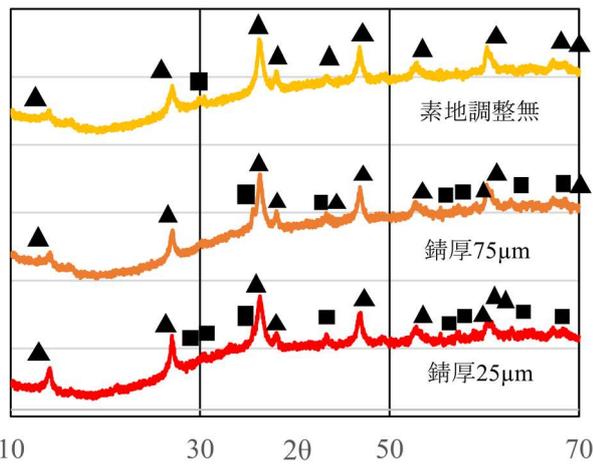
図-2 X線回折結果

▲ : レピドクロサイト ( $\gamma$ -FeOOH), ■ : マグネタイト ( $\text{Fe}_3\text{O}_4$ )

はじめに、塗装システムは塗装前の残存錆の表面性状によって、その後の腐食特性に大きく関わることが予想される。そこで、手工具による素地調整前(錆厚約105μm)と調整後(錆厚約75μmと約25μm)の天然錆板表面にX線を照射(PANalytical X'Pert-Pro MRD)し、腐食生成物の変化を検討した。

図-2に塗装前錆板のX線回折結果を示す。素地調整前はレピドクロサイト(γ-FeOOH)が多く、わずかにマグネタイト(Fe<sub>3</sub>O<sub>4</sub>)も検出された。一方、調整後の錆板はマグネタイトの回折が支配的となった。この傾向は錆厚が小さくなるほど多く見られた。これは、錆層の下層において酸素の補給が抑制され、レピドクロサイトからマグネタイトに還元された<sup>2)</sup>ものが、表面研磨によって露出したものと考えられる。すなわち、錆表面を3種ケレンによって研磨することで錆の安定化を図ることができるものと考えられる。しかしながら、マグネタイトは還元性の環境下で初めて安定する化合物であるため、早急に塗装し酸化を防止する必要があることも示唆した。
