谷地形を有する模型ため池堤体の降雨浸透実験

宮崎大学 正会員 ○神山惇 末次大輔 福林良典
 宮崎大学 学生会員 田中健介
 大阪工業大学 正会員 藤本哲生

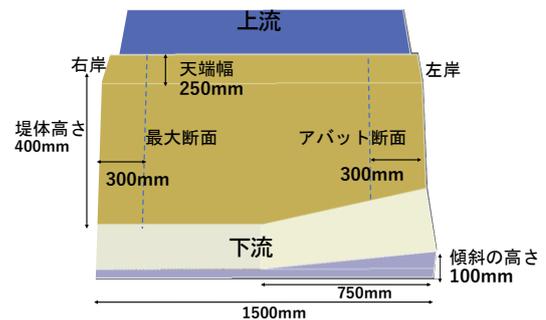
図-1に谷地形あり(case1)の模型堤体の概要を示す。堤体の天端幅は25cmであり、最大断面の堤高は40cmである。勾配は36°とした。左岸側に約10度の傾斜を設けて、谷地形を再現した。右岸および左岸から30cmの位置の断面をそれぞれ、最大断面およびアバット断面とした。また、case2として、谷地形なしの一樣断面(寸法は上記最大断面と同様)の堤体を作製した。基礎地盤は、不透水

図-1 谷地形有の模型堤体の概要

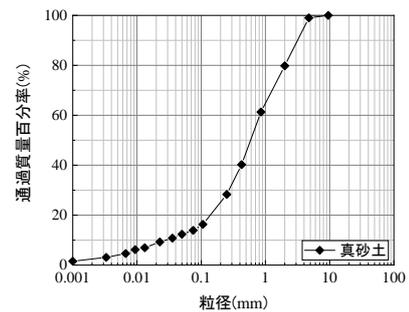
図-3 真砂土の粒度曲線

層となるように、防水材料を塗布した木材で作製した。図-2に最大断面とアバット断面の寸法および水分センサーの設置位置を示す。図中の番号はセンサーのNo.である。堤体土には真砂土を使用した。図-3に粒度曲線を示す。模型堤体は10層に分けて締固め度 $D_r=85\%$ になるようバイブレータで締固めた。変水位透水試験により、 $D_r=85\%$ における真砂土の透水試験は $3.4 \times 10^{-5} \text{m/s}$ である。

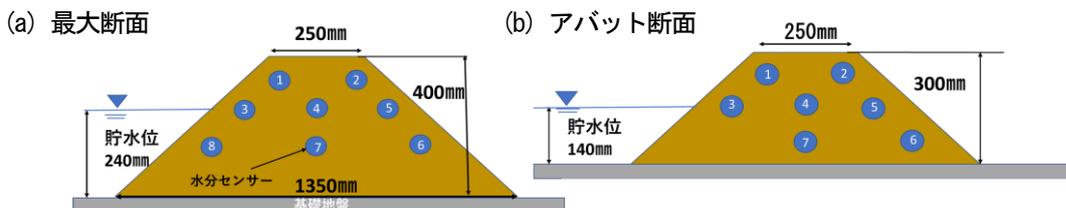
図-2 各断面の模式図

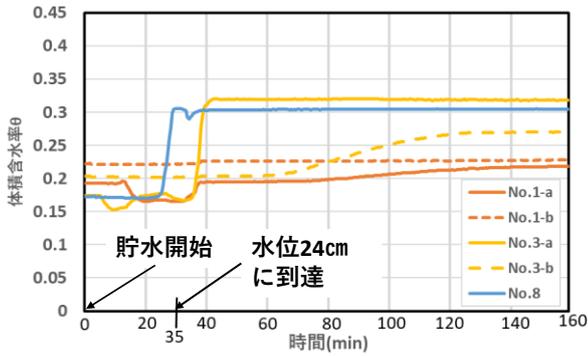
図-4 湛水時の上流側水分センサーの経時変化 (case1)

図-4にcase1の湛水時における上流側に設置した各センサーの体積含水率 θ と記録時間の関係を示す。なお、図中の凡例において、No.にaが併記されたデータが最大断面、bが併記されたのがアバット断面に設置したセンサーである。湛水開始約20分で、堤体の最下段に設置した最大断面のセンサーNo.8の θ が上昇した。水位が24cmに達した35分の時点でNo.3-aが反応し、その後定常に至っている。しかし、アバット側のNo.3-bでは、No.3-aと比較して θ の上昇が遅く、定常状態に達した時点の θ の値も小さい。この傾向は堤体中央に設置したセンサーでも同様であった。

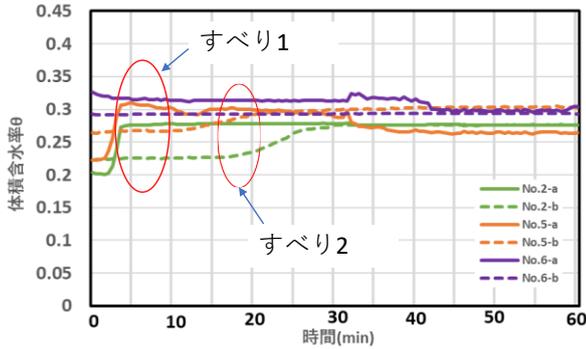
図-5 降雨時の下流側水分センサーの経時変化 (case1)

図-5は降雨中の下流側水分センサーの経時変化である。最終的にはいずれのセンサーも $\theta \approx 0.3$ に至り、堤体全体の飽和度が上昇している。なお、事前にセンサーの校正を検討した結果、 $\theta = 0.35$ の時に、飽和度が約90%であった。図-5より、アバット側に設置したセンサーの上昇が最大断面のそれよりも遅いことがわかる。写真-1は降雨終了後の下流法面の状況である。最大断面の法尻にすべりが2箇所発生したが、アバット側に変状は見られなかった。この

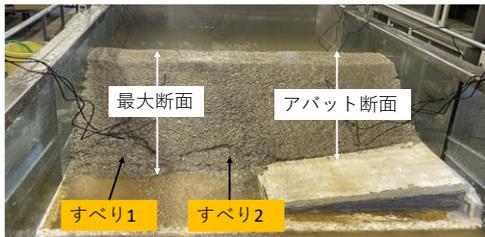
写真-1 降雨1時間後の堤体 (case1)

ことから、傾斜を設けたことで、アバット付近から最大断面に向けて堤体側方から浸透水が回り込みながら飽和化に至ったと考えられる。縦断方向と横断方向の浸透水が合流する最大断面に水が集中したため、浸透力によって最大断面ですべりが生じたと考える。

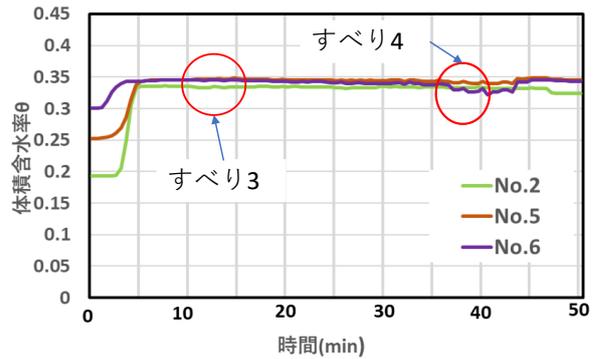
図-6 降雨時の下流側水分センサーの経時変化 (case2)

図-6に、case2の降雨時における下流側水分センサーの経時変化を示す。いずれのセンサーも降雨開始5分以降、 θ が定常状態に至っている。また、写真-2に降雨終了時の堤体の状況を示す。降雨開始から約15分までの間に、下流側の法尻 (法先から約20cm) にすべり破壊が生じた (すべり3)。さらに、降雨開始40分において、堤体中央にすべり破壊が生じた (すべり4)。すべり4の発生時に、堤体が緩んだため、 θ が減少している。

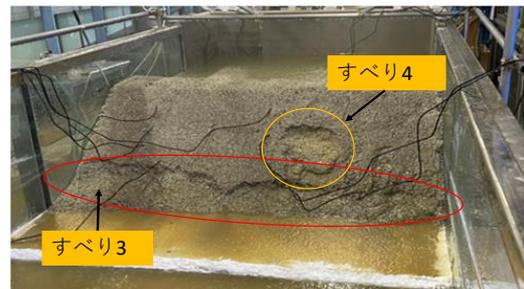
写真-2 降雨1時間後の堤体 (case2)
