## 鹿児島県内における耐候性鋼橋梁のさび変化追跡調査

鹿児島工業高等専門学校 (学) ○原永 美千花, (正) 安井 賢太郎  
 宮崎大学 (学) 清瀬 啓文, (正) 森田 千尋

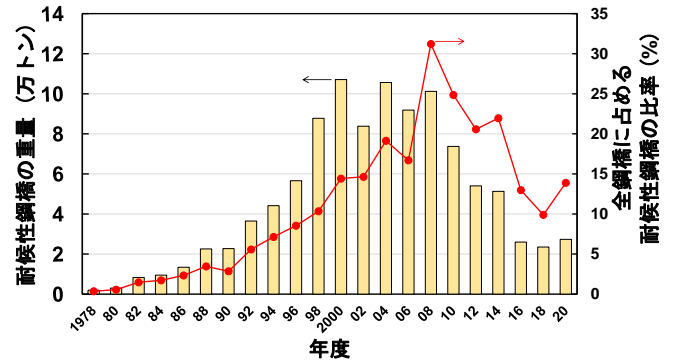
図-1 鋼橋建設量に占める耐候性鋼橋梁の割合<sup>1)</sup>

耐候性鋼材は、普通鋼に Cu, Cr, Ni などの合金元素を添加させたものであり、年月の経過に伴って緻密な保護性さびが形成されることで、普通鋼と比較して腐食の進行が遅延することを特徴としている。このため鋼橋に使用した場合は、外面塗装が不要となるためライフサイクルコスト (LCC) の低減に繋がることが期待されている。しかしながら、図-1 に示す全鋼橋梁建設量に占める耐候性鋼橋梁の割合<sup>1)</sup>から、2008 年以降は耐候性鋼橋梁の建設量が減少している。これは橋梁定期点検要領におけるさび評価が実用上のさび評価と合っておらず、発注者が耐候性鋼橋梁の採用を見送っているものと推察される。

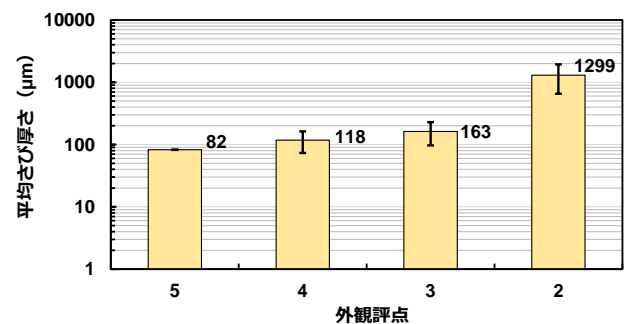
図-2 平均さび厚さと外観評点の関係

図-2 に本調査で得られた平均さび厚さとセロテープ試験から判定した外観評点の関係を示す (エラーバーの範囲は標準偏差の 2 倍)。さび厚さと外観評点にはある程度の相関が見られることから、さび厚さの測定は外観評点の客観的な指標となり得るものと考えられる。特に、評点 2 と評点 3 の判定においては、その後の処置に大きく影響を及ぼすことから、主観的となる目視判断と併用することで適切な判定ができるものとする。

うろこ状のさびや層状剥離が局部的に発生していた。  
3) 外観評点の判定にあたって、膜厚計を用いたさび厚さの測定結果は客観的な指標として有効である。
