谷地形に造成されたため池堤体への降雨浸透挙動の解明に関する研究

宮崎大学 学生会員 ○川野純也

宮崎大学 正会員 神山惇 末次大輔 福林良典

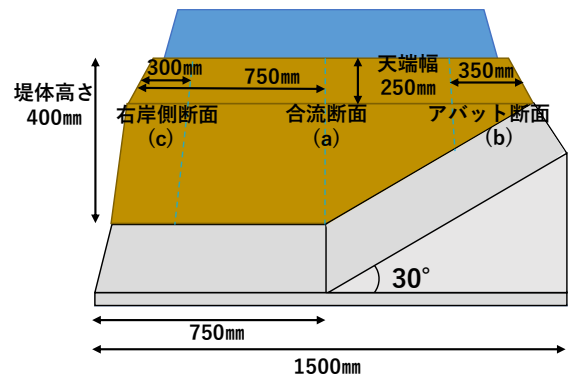
図-1 谷地形有の模型堤体

谷地形あり（ケース1）の模型堤体の概要を図-1に示す。ケース1の堤体の天端幅は25cmであり、最大堤高は40cmである。法面勾配は36°とした。左岸側に30°の傾斜を設けて谷地形を再現した。傾斜と平

地の合流点の位置を合流断面、左岸から35cmの位置の傾斜上に位置する断面をアバット断面とした。また、実験ケース2として、谷地形なしの一樣断面（寸法はケース1の合流断面と同様）の堤体を作成した。基礎地盤は不透水層となるように、防水材を塗布した木材で作成した。図-2に合流断面とアバット断面の寸法および水分センサーの設置位置を示す。図中の番号はセンサーのNo.である。堤体土には真砂土を使用し、10層に分けて締固め度 $D_c=85\%$ になるようにバイブレーターで締め固めた。 $D_c=85\%$ における真砂土の透水試験は $3.4 \times 10^{-5} \text{m/s}$ である。降雨実験は、貯水位が24cmになるまで湛水し、約18時間静置した。各センサーの挙動が一定なったことを確認した後、貯水位一定の下で、時間雨量80mm/hの降雨を120分作用させた。
