### 鋼構造物の架設について

名古屋大学工学部 菊 池 洋 一

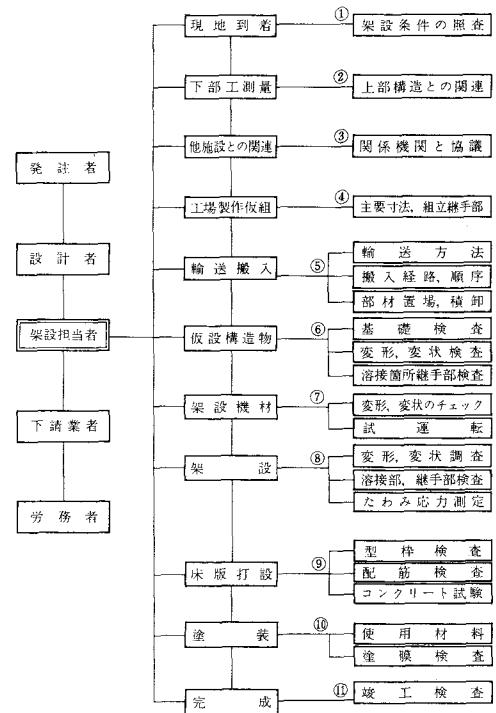
図-2 架設中のチェックポイント

架設工事中に検討しなければならない事項は多数あるが、その主なものを図-2の①～⑪に示した。

①について：現地において、地形条件、自然条件と架設条件との再検討を行ない、計画変更が必要かどうか調査する。

②について：下部構造の測量を行ない、支間、中心線、縦断勾配、支承位置などについて、上部構造との関連を照査する。

③について：架設工事が鉄道、道路、河川、建築物などと関連を生じる場合に、関係機関との協議が必要である。とくに鉄道、道路上の工事には万全の防護施設が必要であり、場合によっては工事期間に制約を受けることがあり、関係機関と協議、決定する必要がある。

④について：工場製作完了時の仮組立検査に立会して、組立順序、継手部、組立符号、製作誤差の確認を行なう。

⑤について：架設工事に支障ないように、輸送、搬入、部材置場などを定める。

⑥について：基礎の不等沈下、構造の変形などによる不均等な荷重、または衝撃などによる設計荷重以上載荷される恐れのある場合は耐荷力を検討する。

⑦について：架設機材が計画どおり搬入されたか確認し、その機能および強度を細部にいたるまでチェックを行なう。なお架設が長期にわたる時は定期的な検査が必要である。

⑧について：架設担当者は常時設計者、発注者と密接な連絡をとり、変形、変状の調査は入念に行ない、安全な工事を遂行すること。溶接部、高力ボルト継手部はチェックを完全に行なうこと。

タワミ測定は各段階を定めて行ない、計算値との確認を行なって異常の場合はすみやかに処置をとること。

⑨について：床版コンクリート施工に当っては、型ワク強度、鉄筋配置の確認を行ない、良質のコンクリートをとくに入念な施工を行なうこと。

⑩について：塗装に関しては、使用材料の検討、塗膜のチェックを行なうこと。

⑪について：竣工に当っては、キャンバー、変状、変形、寸法、精度などのチェックを行なう。
