## アーチ格点部の疲労試験

## FATIGUE TEST OF PANEL POINT OF DECK ARCH BRIDGE

By Tsukasa HOSHIO, Isao TERANISHI and Jiro TAJIMA

In panel point connecting the vertical members with the stiffening girders of deck arch bridges, various joining details are used. In order to clarify their fatigue strength, L type specimens of five structural details were made and fatigue tests were carried out under bending. By this tests recommendable stiffening details of panel point was found.

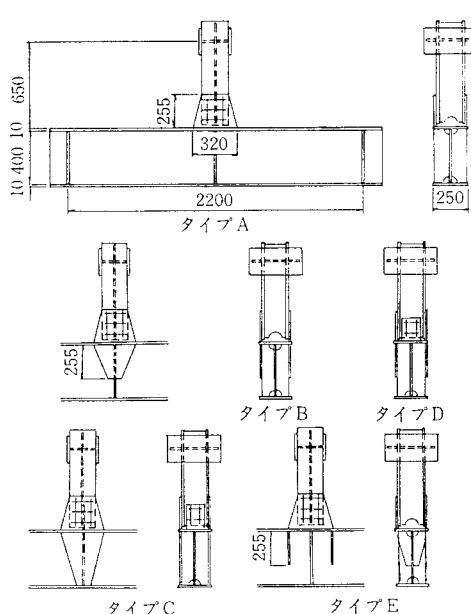
図1 供試体の形状

実験に用いた供試体は補剛桁と垂直材との取付部を試験対象とした。図1に示すようにタイプAは垂直材

取付ガセットに対応する補強材が補剛桁にないもの、タイプB、Dはフランジ縁に補剛桁高さの途中までのフランジを付け、後者は垂直材ウェブも補剛桁フランジに連結したもの、タイプCはその補剛板が補剛桁高さ一杯まで伸び下フランジに溶接したもの、タイプEは補剛桁ウェブに直角方向に補強材を配したものである。各供試体は1体ずつである。供試体の寸法等は試験機容量等を考えて、補剛桁のフランジ厚は10mm、ウェブ厚・ガセット厚・補強板厚は9mmである。使用材質は全てSS41材で、その機械的性質を表1に示す。

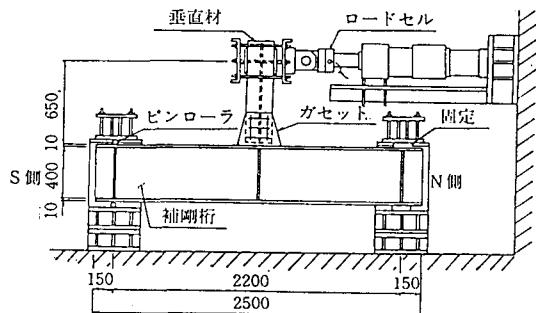
図2 載荷方法

載荷方法は図2に示すように、補剛桁の一端を固定、他端をピンローラとして支持し、垂直材の先端に載荷用棒鋼を介して線荷重を水平方向に与えた。亀裂発生が予想される溶接継手部に対して型取り法によりビード形状（止端部曲率半径ρ、余盛角度θ）を調べた。

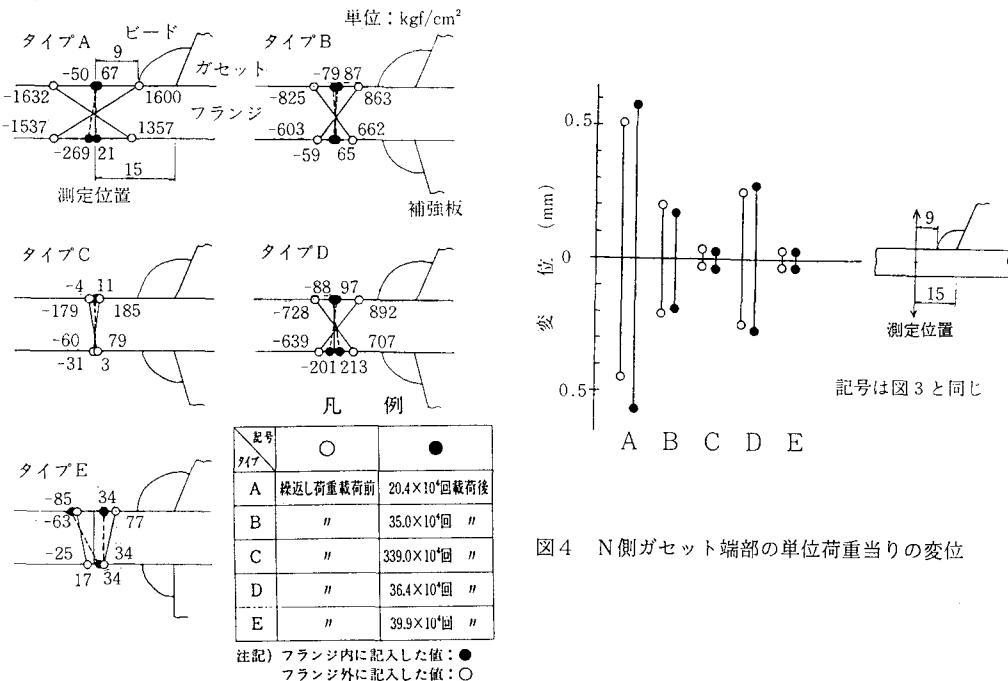
図3 N側ガセット端部の単位荷重当りの応力分布

補剛桁フランジのN側ガセット端部の各形式での応力・変位の状況を比較できるように単位荷重当りの応力分布及び変位をそれぞれ図3、図4に示す。これらの図に示す応力・変位の測定位置はガセット端部から補剛桁の支点方向に15mm離れた箇所である。

フランジの応力はガセット下側で十分な補剛をしたタイプCで約190kgf/cm<sup>2</sup>、タイプEで約90kgf/cm<sup>2</sup>と小さい。補強板が補剛桁高さの途中までのタイプB、DはタイプCの約5倍の応力が、補剛桁フランジを何等補強していないタイプAはタイプB、Dの約2倍の応力が生じている。フランジ補強の効果が高い程、発生応力が小さくなっている。各タイプ共、繰返し荷重載荷後の単位荷重当りの応力が繰返し荷重載荷前の単位荷重当りの応力に比して極端に小さくなっているのは、繰返し荷重載荷後に応力測定位置近傍において亀裂が生じたためである。

フランジの変位は補剛桁フランジを何等補強していないタイプAで約0.60mmと大きい。補強板が補剛桁高さの途中までのタイプB、DはタイプAのそれぞれ約1/3、1/2の変位が、ガセット下側で十分な補剛をしたタイプC、EはタイプDの約1/7の変位が生じている。フランジ補強の効果が高い程、変位が小さくなっている。

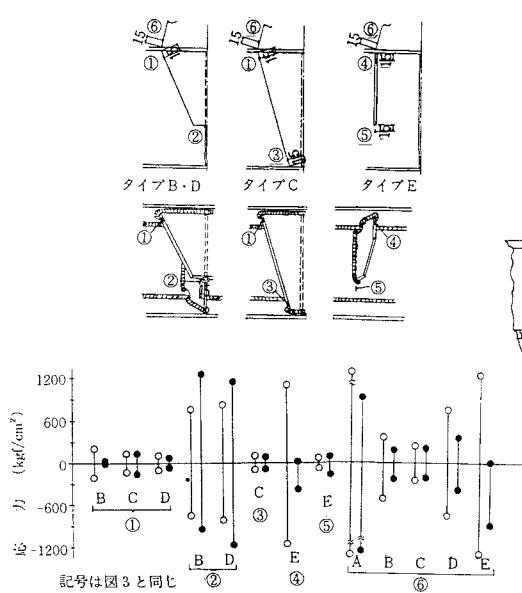
図5 N側補強板およびガセット端部の単位荷重当りの応力

N側補強板およびガセット端部に生ずる単位荷重当りの応力を図5に示す。測定位置①、③は補強板端部の補剛桁上・下フランジとのまわし溶接止端部近傍、測定位置②は垂直補剛材の補強板端部とのまわし溶接止端部近傍、測定位置④は補強材端部の補剛桁上フランジとのまわし溶接止端部近傍、測定位置⑤は補剛桁ウェブの補強材端部とのまわし溶接止端部近傍、測定位置⑥はガセット端部の補剛桁上フランジとのまわし溶接止端部近傍である。

補強板が補剛桁高さの途中までのタイプB、Dの測定位置①での応力はそれぞれ約210kgf/cm<sup>2</sup>、110kgf/cm<sup>2</sup>である。この応力に比してタイプB、Dの測定位置②での応力はそれぞれ約6倍、11倍である。これは荷

重載荷時に補強板が面内に回転することにより、垂直補強材が面外に曲げられたためである。補強板を補剛桁高さ一杯まで伸したタイプCの測定位置①、③の応力はタイプDの測定位置①の応力に比して、それぞれ約1.5倍、同程度である。これは荷重を補強板を含めた補剛桁全体で受持っているために応力が小さくなっている。タイプEの測定位置④の応力はタイプDの測定位置①の応力に比して、約11倍である。これは荷重を補強材で受持たせているためである。またタイプEの測定位置⑤の応力はタイプDの測定位置①の応力に比して約2倍である。

N側ガセット端部の応力はガセット下側で補強板を補剛桁高さ一杯まで伸したタイプCの測定位置⑥で約240kgf/cm<sup>2</sup>と小さい。補強板が補剛桁高さの途中までのタイプB、DはタイプCのそれぞれ約2倍、3倍の応力が、補剛桁ウェブに直角に補強材を配したタイプEはタイプCの約5倍の応力が生じている。このことよりガセットに対して直角方向に補剛桁フランジを補強した方が、カセットに対して同じ方向に補強したよりもガセット端部に発生する応力は大きくなる。補剛桁フランジを何等補強していないタイプAの応力はタイプEの応力に比して約2倍である。

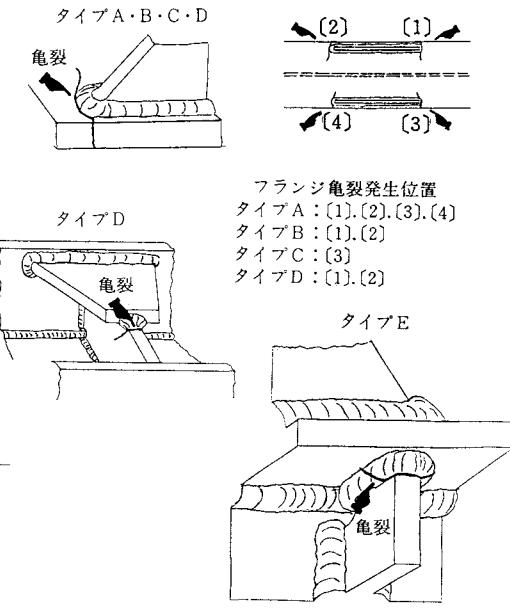
図6 各供試体の亀裂発生位置

亀裂発生位置：1箇所

疲労試験の結果、各供試体での亀裂発生位置を図6に示す。タイプA、B、C、Dはフランジのガセット取付部または補強板取付部の溶接止端からフランジ厚さ方向に亀裂が生じ、タイプEでは補強材上縁のフランジとの溶接部に亀裂が生じた。なおタイプDでは補強板と中央の垂直補強材とのまわし溶接止端にも亀裂が生じた。亀裂発生箇所を取り出して破面状況をスケッチしたものを図7に示す。また疲労試験結果として繰返し荷重と繰返し数（1/2荷重範囲の回数は含まない）を表2に示す。これらの図及び表より、試験結果としてつぎのことが言える。

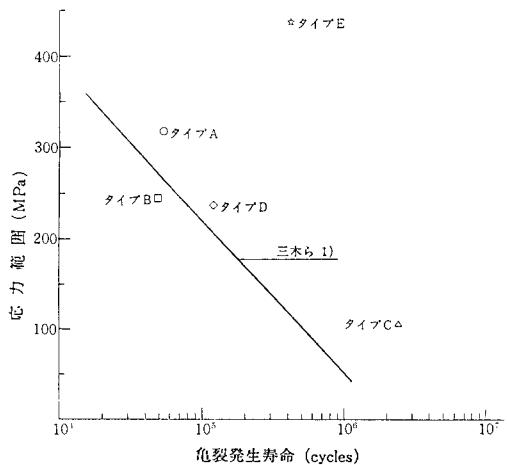
図8 各供試体の応力範囲と亀裂発生寿命の関係

図8に各供試体の応力範囲と亀裂発生寿命の関係を示す。三木らの付加片付きの小型試験片による曲げ疲労試験の結果<sup>1)</sup>と比較すると、フランジの曲げによって亀裂が生じたタイプA、B、C、Dはほぼその傾向にあるが、軸方向力により亀裂が生じたタイプEでは大きくはずれている。

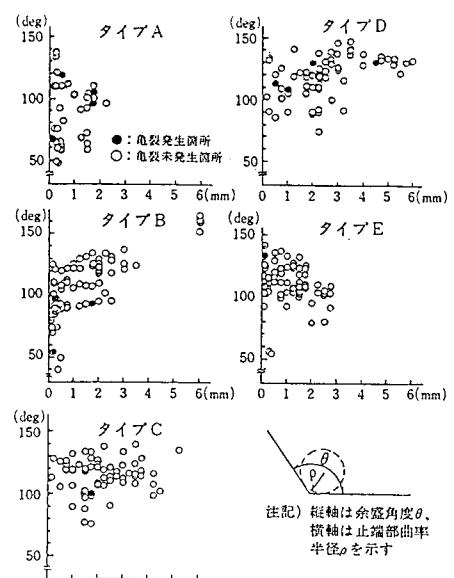
図9 溶接止端部余盛角度と止端部曲率半径の分布

図9に止端部を型取りしたモデリングを約1mm間隔にスライスして測ったビード形状( $\rho$ 、 $\theta$ )を示す。最初のビーチマークで亀裂発生箇所と思われる箇所に●印、それ以外は○印を付した。

①タイプAの $\rho$ は $0 \sim 2\text{mm}$ 、 $\theta$ は $50 \sim 140 \text{ deg}$ の範囲でばらついている。この図より判断すると、 $\rho$ のばらつきより $\theta$ のばらつきのほうが大きいと言える。

②タイプB、Dの $\rho$ はタイプB; $0 \sim 4\text{mm}$ 、タイプD; $0 \sim 6\text{mm}$ 、 $\theta$ はタイプB; $50 \sim 140 \text{ deg}$ 、タイプD; $50 \sim 150 \text{ deg}$ の範囲でばらついている。この図より判断すると両タイプとも亀裂発生箇所の $\rho$ は $2\text{mm}$ 以下で分布している。

③タイプCの $\rho$ は $0 \sim 5\text{mm}$ 、 $\theta$ は $60 \sim 140 \text{ deg}$ の範囲でばらついている。亀裂発生箇所の $\rho$ は $2\text{mm}$ 以下である。

④タイプEの $\rho$ は $0 \sim 3\text{mm}$ 、 $\theta$ は $50 \sim 140 \text{ deg}$ の範囲でばらついている。亀裂発生箇所の $\rho$ は $1\text{mm}$ 以下で分布している。

図から判断すると、 $\rho$ と $\theta$ からははっきりと亀裂発生

箇所を明らかにすることはできなかった。全体的にみて、各供試体のガセット取付部まわし溶接止端の  $\rho$ 、 $\theta$  には大きな差はないと考えられる。
