## 腐食鋼板の力学的挙動に関する実験的研究

An experimental study on mechanical behavior of corroded steel plates.

大西弘志\*, 松井繁之\*\*

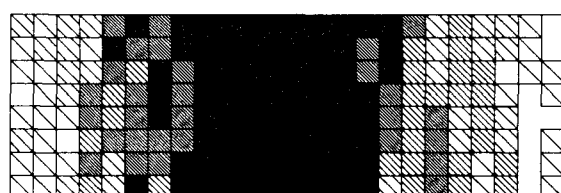
図-17 伸びの分布状況 (供試体C1)

a) ひずみ計測値3000 $\mu$ 時

b) ひずみ計測値20000 $\mu$ 時

c) 荷重最大時

R1 供試体では、試験の各段階において一様に変形が発生していた。これに対し、腐食損傷を受けている供試体A1、B1においては、ある一定の幅を持った範囲の中で大きな変形が観測されるようになり、さらに大きな腐食損傷を受けている供試体C1においては供試体中央に集中して大きな変形が発生し、腐食区間の端部ではほとんど変形が発生していないという現象が確認できた。この現象の発生機構を推定するために板厚に着目して比較を行った結果を図-18に示す。この図を見ると最も大きな変形量が確認された部分（腐食区間端部から40mm付近）における板厚の平均値は供試体全体の最小値を与えておらず、さらには各測定値に関して確認してもその部位の値は最小値ではなかった。このことから、本研究において実施した程度の板厚測定では腐食した鋼材における変形の分布状態を推定することは困難である可能性が高い。

るとひずみが約3000μから15000μの間で2つのゲージの出力の間に顕著な差が発生することがわかった。このことは供試体中央と本研究でひずみゲージを配置する位置とでは鋼材の降伏が発生した際にひずみの増加速度に差が生じることを意味しており、この間に取得されたデータには誤差が多く含まれる可能性が高くなると考えられる。そこで、本研究では引張試験時に取得した画像データのうち、ひずみゲージの応答値が3000μ、20000μを示したときと荷重が最大となったときの画像データを使用して供試体の各部に発生した変形を調査することにした。このときの調査によって得られた結果を図-14～図-17 に示す。これらの図で示した供試体のうち、腐食損傷を受けていない
