# 論文 ハイパースペクトルカメラを用いた レールの劣化検出に関する基礎検討

軌道部材の検査は、目視または手計測により行われているものが多く、多大な時間と労力を必要としている。そこで、検査の効率化を図るため、鉄道事業者においてはラインセンサカメラ等を車両床下に搭載して各種部材を撮影し、画像処理により状態を判定する技術の開発・導入が行われているが、これは主に目視で確認できる劣化の検出を目的としたものである。一方、ハイパースペクトルカメラは、撮影した物体の2次元の空間情報と数十種類以上の波長に分光したスペクトル情報を取得できるカメラであり、波長分布や特定波長の強度の変化から、目視での把握が困難な材質の変化を捉えることができる可能性がある。そこで、ハイパースペクトルカメラのレールの劣化検出への適用方法を検討するために、基礎的な試験・検討を行ったのでその結果を報告する。

## FUNDAMENTAL STUDY ON APPLICATION OF HYPERSPECTRAL CAMERA TO RAIL DETERIORATION DETECTION

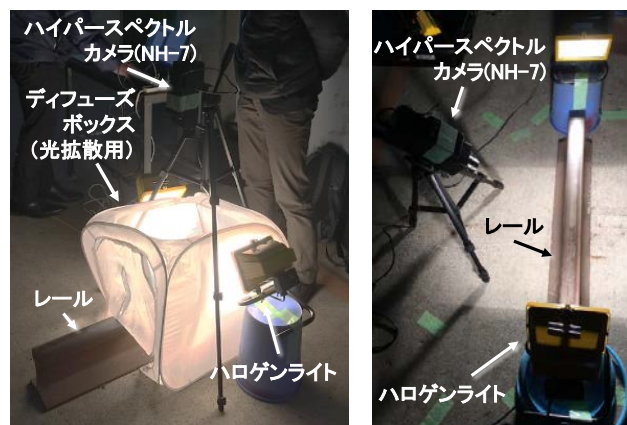
図-3 室内試験の作業風景

本試験で使用したハイパースペクトルカメラ（NH-7: エバ・ジャパン社製<sup>5)</sup>）の主な仕様を表-1に示す。また、室内試験の様子を図-3に示す。試験で使用する光源については、これまでハイパースペクトルカメラでレールを撮影した例がなく、レールからの反射光のスペクトル分布が不明であるため、本カメラで取得可能な波長帯域を全てカバーできるハロゲンライトとした。
