R C 構造物の耐震性能に及ぼす引張主鉄筋 cut-off の影響に関する研究

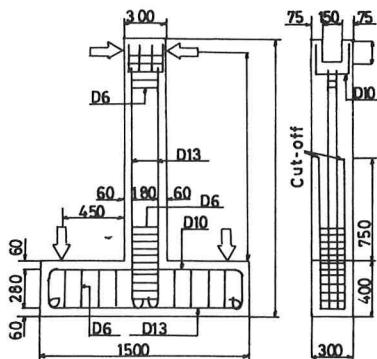
図-1 供試体形状寸法例 (No. 2)

実験に用いた供試体は図-1に示すような鉄筋コンクリート橋脚状のものである。鉄筋cut-offの位置を計算上必要ななくなる点、それから有効高さだけ延長した点、定着長だけ延長した点などに変えた。また帯鉄筋によるせん断補強の程度も変えた。供試体の詳細を表-1に示す。供試体の載荷には、写真-1に示すような載荷フレームを使用し、左右のフレームの柱に取付けた油圧ジャッキにより交番荷重を載荷した。実際の橋脚には軸力が加わるが今回の実験では軸力を加えなかった。

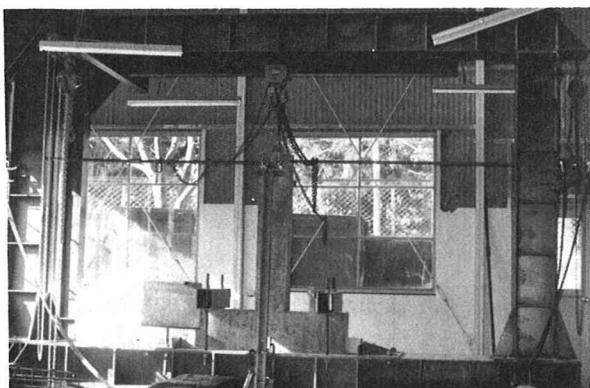
写真-1 載荷装置

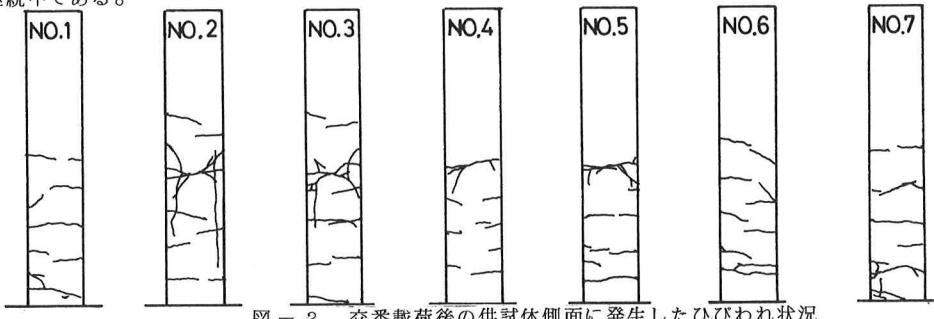
図-2 交番載荷後の供試体側面に発生したひびわれ状況

表-2は実験結果の一覧である。図-2は交番載荷後の供試体側面に発生したひびわれの状況を示したものである。これらの結果からわかるように、モーメントが $1/2$ になる位置（計算上 $1/2$ の鉄筋が必要でなくなった点）で鉄筋量の $1/2$ をcut-offするとき、せん断補強をしない場合（No.2）は写真-2にみられるように、cut-off部から斜めひびわれが発生しその位置で、地震時に実橋脚でみられたような破壊を生じた。また、せん断補強鉄筋として帯鉄筋を土木学会示方書の規定量（No.4）およびその2倍（No.5）を用いた場合には、cut-off位置でのせん断ひびわれの発生を防止する効果はみられたが、その位置で大きい幅の横ひびわれが発生し鉄筋降伏によって破壊した。モーメント $1/2$ の点から土木学会示方書でいう定着長（この場合36.1cm）を延長した点でcut-offした場合には、cut-offをしない供試体（No.1）と同様に柱の根元で鉄筋降伏によって破壊した。またACI規準でいう断面の有効高さ（24cm）をモーメント $1/2$ 点から延長した場合（No.7）でもNo.1の場合と同様に柱の根元で鉄筋降伏により破壊した。

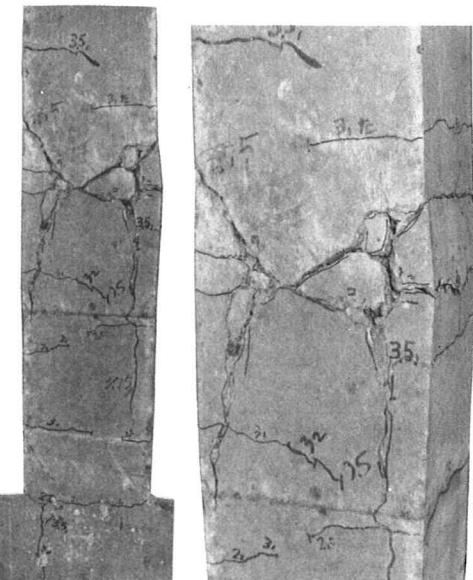
写真-2 破壊状況 (No.2)
