近年、海岸部の鉄筋コンクリート構造物において、外部から浸透する海水中の塩化物や冬期の凍結防止剤に使用される塩化物等により、コンクリート中の鉄筋に発生する塩化物腐食が重要視され、その防食方法のひとつとして、エポキシ樹脂塗装鉄筋が有効とされている。

そこで、本研究は、実際の鉄筋取り扱いおよび施工時に発生する塗膜損傷の大きさとASTMの塗膜損傷の規定等を考慮し、大きさと個数の異なる塗膜損傷を付与したエポキシ樹脂塗装鉄筋等をコンクリート中に埋め込んで、かぶりの違う鉄筋コンクリート供試体を作製し、空气中乾燥-海水中浸漬の繰り返しを与える実験室内腐食促進試験を行ない、鉄筋に発生する腐食状態について調べたものである。

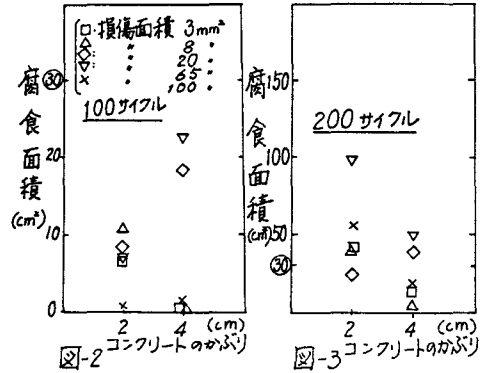
エポキシ樹脂塗装鉄筋に発生した腐食は一般的な傾向として全供試体において、塗膜損傷部分（鉄筋露出部分）の全箇所に腐食が発生した訳ではなく、塗膜損傷部分から進展したと思われる隙間腐食の形態を示していた。その腐食はフリージングの影響を受けて鉄筋下面側に集中していた。供試体長さあたりに発生した腐食面積とコンクリートのかぶりの関係を図-2（100サイクル）、図-3（200サイクル）に示す。損傷面積  $3\text{mm}^2$  で、かぶりが  $2\text{cm}$  の供試体では、損傷の個数が他のものに比べて多く、その間隔も狭いため100サイクルではそれほど顕著ではなかったが、200サイクルにおいては打設底面側の鉄筋全面に腐食が進行していく傾向を示した。200サイクルにおいて、かぶりが大きくなるにつれて、腐食面積の減少傾向がみられるが、100サイクルにおいては、損傷面積の小さい3および  $8\text{mm}^2$  では減少しているが、他のものは逆転している。これは、100サイクルでは、試験期間も短く、ばらつきによる影響が大きいためと思われる。かぶりが  $4\text{cm}$  では、塗膜損傷面積  $20$  および  $65\text{mm}^2$  の損傷合計面積においてかなりの差があるにも拘らず、腐食面積ではあまり違いは見られなかった。損傷面積が小さくても、損傷の個数にもかなり影響を受けることがわかる。塗膜損傷部1箇所あたりの腐食面積を図-4（100サイクル）、図-5（200サイクル）に示す。200サイクルでは、損傷面積  $8\text{mm}^2$  を越える部分から腐食面積の増加する傾向がみられ、かなり真に近い値を示しているものと思われる。これに比べて100サイクルでは、試験期間等の影響により簡単に判断できないのではないと思われる。200サイクルのかぶり  $4\text{cm}$  では、 $8\sim 20\text{mm}^2$  において増加する傾向を示し、 $20\text{mm}^2$  をこえると腐食面積にあまり違いは見られず、かぶり  $2\text{cm}$  に比べて、逆に減少の傾向を示している。100サイクルのものでもある程度同様な傾向が見られる。

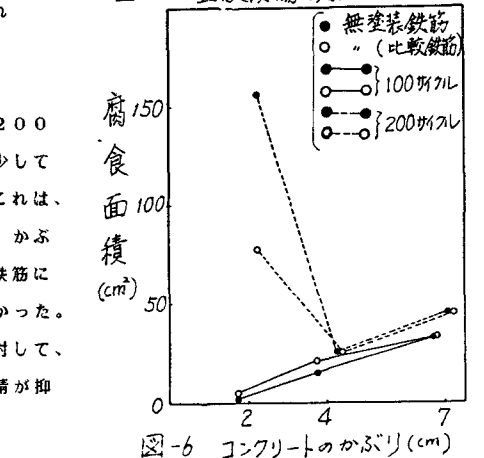
無塗装鉄筋の腐食面積とかぶりの関係を図-6に示す。200サイクルでは、かぶりが大きくなるにつれて腐食面積が減少しているが、100サイクルにおいては、逆の傾向を示した。これは、実験初期の段階でなんらかの原因があったものと思われる。かぶり  $2\text{cm}$  の200サイクルにおいては、成分調整した比較鉄筋に腐食面積の差は見られたが、他のものにはあまり違いはなかった。また、無塗装鉄筋では、かなり体積のある腐食であるのに対して、エポキシ樹脂塗装鉄筋では隙間腐食の形態であり、かなり錆が抑制されていることがわかった。
