# 正負交番荷重を受けるRC柱の主鉄筋定着性状

東北学院大学○学生員 鴨志田 政仁

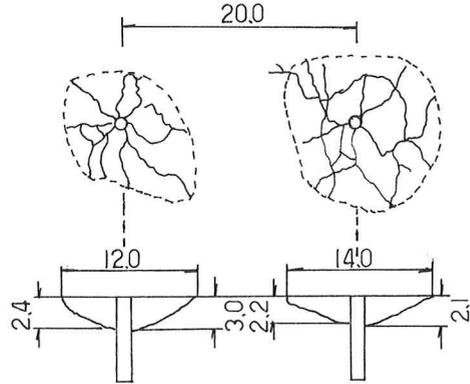
図-2  
コンクリート表面のひびわれ状況 (単位: cm)

図-2は、主鉄筋定着部の柱とフーチングとの接合面において観察された、フーチング側のコンクリートにできるコーン状の抜け出しの一例を図示したものである。

この図から分かるように、繰り返し載荷を行うと、コンクリート表面には、主鉄筋を中心とした放射状のひびわれが発生する。そのひびわれの先端を結ぶ形状は、ほぼ円を描いている。そのひびわれ部は、本体のコンクリートから剥離しているように見られるので、その部分をはつってみると、コーン状の抜け出しが見られた。そのコーンの底面の直径は平均13cm、高さが平均2.4cmであることが測定できた。このように、繰り返し載荷を行うことにより、主鉄筋を中心としたコーン状の抜け出しがコンクリート表面付近にみられる。

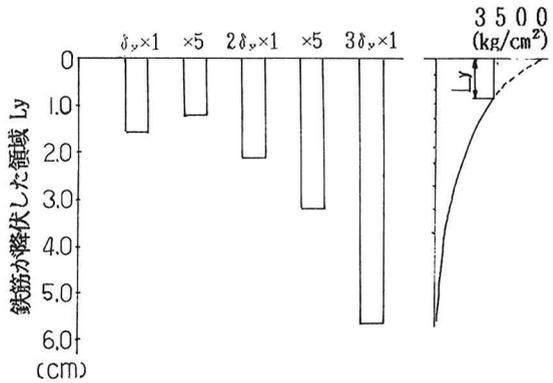
図-3 鉄筋の降伏領域

図-3は、フーチング部分の主鉄筋のひずみの測定値から求めた鉄筋降伏領域をグラフ化したものである。このグラフから繰り返し載荷を行うことにより、主鉄筋の降伏した領域が、柱部とフーチング部の接合面からフーチング内部へと広がっていくことが分かる。

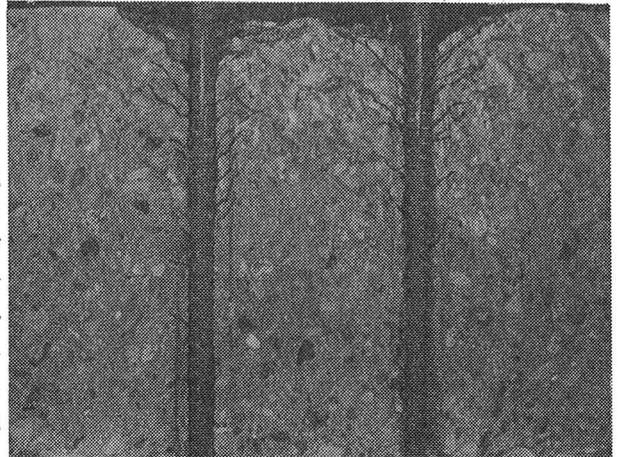
写真-2 内部ひびわれ発生状況

写真-2は、インク注入を行った供試体のフーチング部分を縦割りにし、内部ひびわれ発生状況を観察したものである。この写真から分かるように、鉄筋のフシ部から柱とフーチングの接合面に向って鉄筋軸と約60°の角度で、数多くの内部ひびわれが発生している。接合面付近の内部ひびわれの幾つかは成長して接合面に達し、コーン状のコンクリートが形成されている。このように、内部ひびわれの成長が図-2で示したコーン状の抜け出しが形成される原因となっていることが分かる。また、このようにコンクリートがコーン状に抜け出した部分の高さと図-3で見られる鉄筋の降伏領域の高さとほぼ同一であることが分かった。
