## V-8 PC定着部後埋めの処理方法について

東日本旅客鉄道（株） 正会員 ○三上 保  
 東日本旅客鉄道（株） 正会員 末弘 保  
 東日本旅客鉄道（株） 正会員 大庭 光商

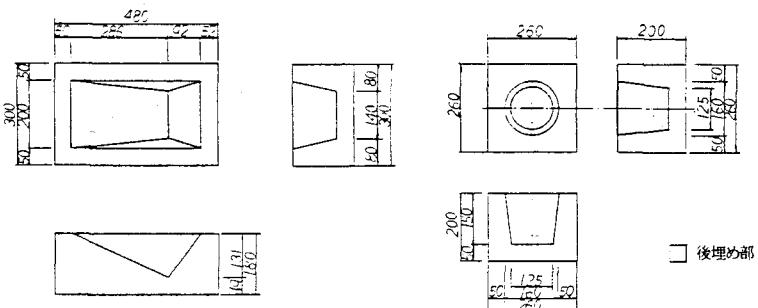
図-1 供試体

供試体は、PC鋼材の上縁定着部を想定したタイプA、PC鋼棒による鉛直締めの定着部を想定したタイプBの2種類とした。寸法を図-1に示す。

タイプ-A

タイプ-B

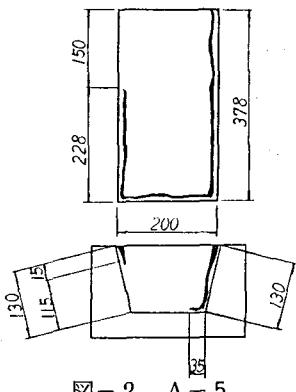
図-2 A-5

A-5の養生無しの供試体は、切断面での接合長さが130mmに対して、目地切れ深さが130mmと15mmで片面は全面にわたり目地切れが生じた。また、表面部での目地切れ幅は0.80mmであった。

目地切れ調査結果を表-1に示す。また、目地切れ形状を図-2～5に示す。

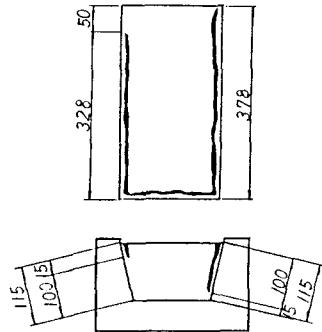
図-3 A-6

A-6のたん水養生をした供試体は、切断面での接合長さが115mmに対して、目地切れ深さが100mmと15mmでA-5同様片面が深く目地切れを起こしている。また、表面部での目地切れ幅は0.25mmであった。

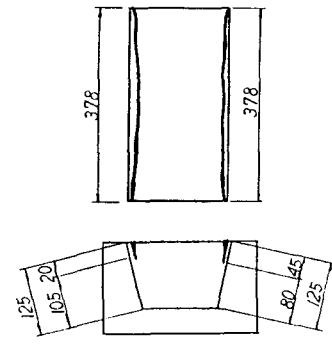
図-4 A-7

A-7のタイプAの供試体は、切断面での接合長さが125mmに対して、目地切れ深さが45mmと20mmで無収縮モルタルと比較すれば、目地切れが浅い。また、表面部での目地切れ幅は0.40mmであった。
