## II-48 沿岸貯木場の実態について

秋田大学 学生員○里中嘉樹 正員 松富英夫

1. まえがき 津波・高潮時の二次災害として、流木問題が注目され始めたが、これまでには、流木の衝撃力<sup>①) ②)</sup>、流木の挙動<sup>③)</sup>、流木群の移動・拡散等<sup>④) ⑤)</sup>といった水理学的なことのみに目が向けられてきた。流木問題に関連する貯木場の所在地、貯木の諸元や流出防止への対応等といったことについては実態がよく判っていない。本研究は、全国の港湾管理者へのアンケート調査と既往災害資料等の調査により、沿岸貯木場の実態を把握することを目的とするものである。

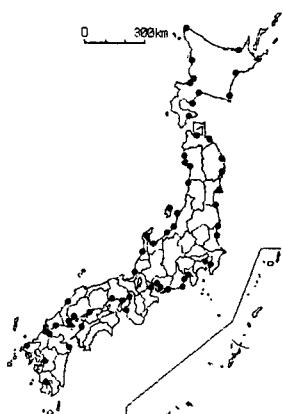
図-1 貯木場を有する港湾

アンケート調査で少なくとも58港湾に貯木場が存在することが判った（図-1）。これ等港湾の格別の内訳は、特定重要港湾が13港湾、重要港湾が43港湾、地方港湾が2港湾である。重要港湾以上では、約半数の港湾に貯木場が存在することになる。水面貯木場は42港湾、陸上貯木場は43港湾に存在す

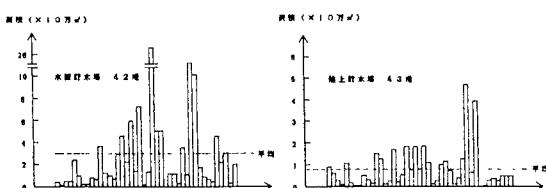
図-2 貯木場の面積分布

る。貯木場の面積の分布を図-2に示す。平均面積は水面貯木場か  $2.96 \times 10^5 \text{ m}^2$ 、陸上貯木場か  $8.26 \times 10^4 \text{ m}^2$  で、その比は約 4 : 1 である。貯木諸元の分布を図-3に示す。貯木の平均像は長さが 9.8m、径が 0.55m、細長比が 17.8、比重か 0.79 となる。

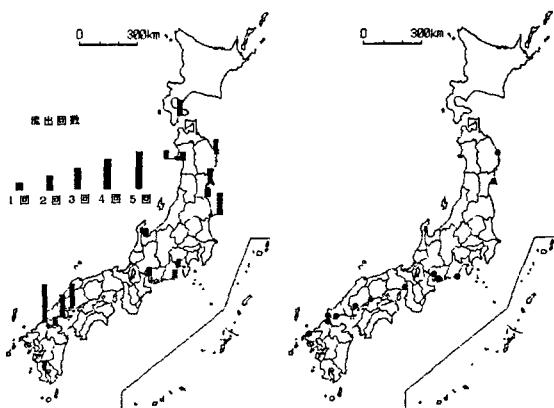
図-4 流出の経験を有する港湾

過去に貯木流出の経験を有する港湾の所在地を図-4に示す。三陸、東海、瀬戸内地方に集中していることが判る。流出原因は台風が過半数以上を占めている。次に低気圧、津波と続く。

異常時に何等かの流出対策を講じている港湾は42港湾に及び、通常時の場合と同じく、その割合は7割強である。積極的に対策を講じている港湾の所在地は太平洋側に集中しており、貯木の流出経験のある港湾の所在地とよく対応している（図-5）。

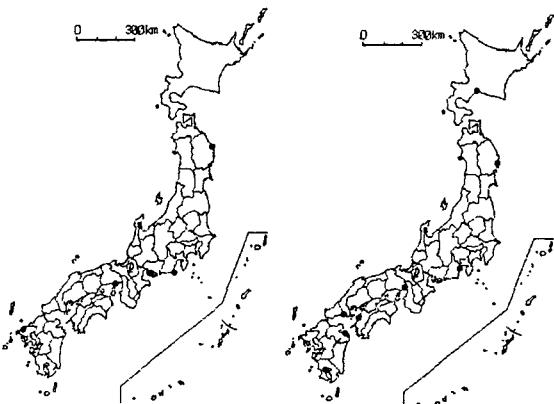
図-6 通常時・異常時共に積極的に対策を講じている港湾

通常時と異常時共に何等かの流出対策を講じている港湾は31港湾に及び、貯木場のある港湾の過半数以上を占めている。通常時と異常時共に積極的に対策を講じている港湾は5港湾しか存在しない（図-6）。通常時は対策を講じているが、異常時は特別に何も講していない港湾の所在地は津波・高潮の常襲域に位置するようである（図-7）。逆に、通常時は対策を講じていないか、異常時は何等かの対策

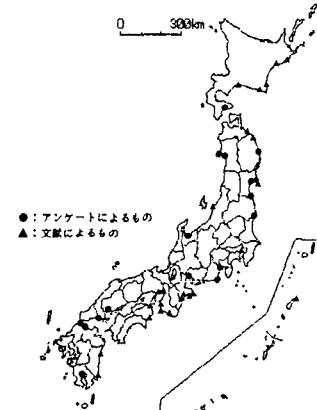
図-8 木材流出のあった港湾

アンケートで木材流出の経験を確認し得た港湾の他に、既往災害資料等で新たに確認し得た港湾の所在地を図-8に示す。災害資料等からのものは26港湾にのぼり、アンケートでのものを加えると全部で42港湾となる。
