山間豪雪地帯での長大アーチ橋の架設について  
—— 城ヶ倉大橋 ——

○青森県土木部 正会員 成田昌規  
青森県土木部 赤石勇造  
川田工業(株) 桐山寿郎

1. 工事概要 一般国道394号は、青森県中部の八甲田山麓を通り、県上を東西に横断する幹線道路である。しかし、城ヶ倉地内においては、幅員 $W=4\text{m}$ 、最急勾配 $I=16\%$ 、最小曲線半径 $R=5.5\text{m}$ と交通の隘路となっておりとともに、冬期間は積雪 $4\text{m}$ を超え、ほぼ半年間交通閉鎖となっていた。青森県では、これらの問題を解消するために、城ヶ倉バイパスの建設に着手し、平成7年10月27日にその開通を見た。ここに、当プロジェクトのなかで最大の城ヶ倉大橋建設工事のうち、3年度に渡って施工された上部架設工事について報告するものです。

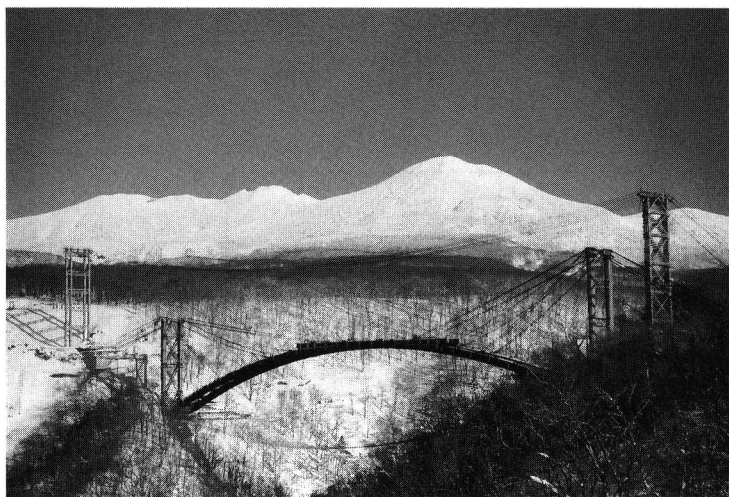
写真-1. 越冬時現場状況

その他、斜吊索碇着部における積雪による影響及びアーチリブ上の積雪状況の確認のため冬期間、月に2回程度現地調査を行った。又、供用後の交通への影響とその対策資料とするため、橋梁中央付近での気象（気温・風）観測を行った。

写真-1. は越冬時の現場状況である。
