仙石線地下化工事の地下水対策

東日本旅客鉄道㈱ 東北工事事務所 正会員 ○渡邊 誠司
 東日本旅客鉄道㈱ 東北工事事務所 正会員 高濱 文義
 東日本旅客鉄道㈱ 東北工事事務所 正会員 高橋 正

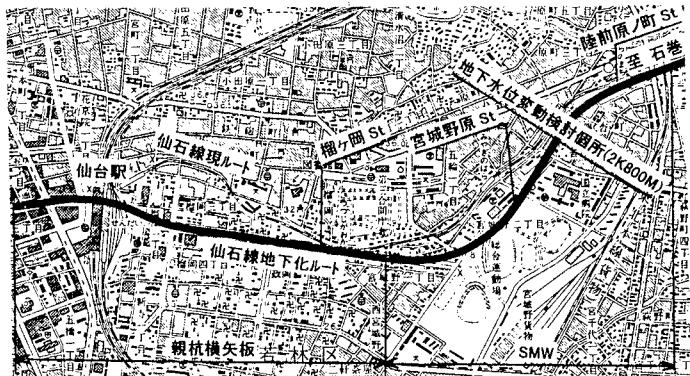
図1 仙石線地下化ルート平面図

仙石線地下化ルート（図1）は河岸段丘地帯に属しており仙台駅～宮城野原付近は標高30m前後の中町段丘、宮城野原付近～陸前原ノ町は標高20m前後の下町段丘を通過する。周辺の地下水位測定結果よりルート周辺の地下水は北西から南東に向かって流れているものと判断され、この傾向は年間を通して変わらない。

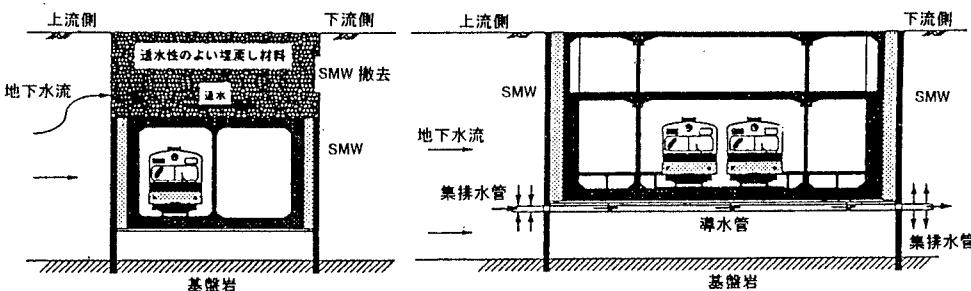
図2 通水層による対策

図3 導水管による対策

SMW区間のうち、土被りの大きい区間では、図2に示す通水層による対策を行った。道路部分では、函体上床版より上部のSMWを100%切断撤去し、透水性の優れた埋め戻し材としてクラッシャーランC-40を用いた。また、住宅地では図2のうち地盤の流失などを防ぐためSMWの壁面面積の10%を削孔することにより対

一方、陸前原ノ町駅(3K260M)を中心とした 3K125M～3K325M では図3のように土被りのない2層のボックス構造となり前述のような函体上部の通水は不可能であるため、図3のような導水管による対策を施工した⁴⁾。

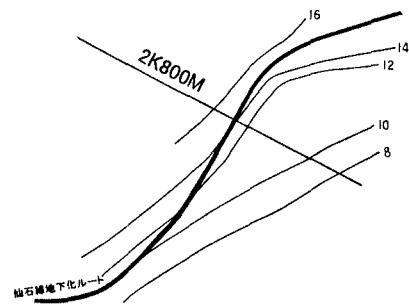
図4 SMW 施工前の地下水位(H7.4)

SMW 施工前(H7.4)の地下水位は図4に示すとおりであった。SMW 施工が完了し、地下水対策工を行う直前(H9.4)の地下水位は図5に示すが、特に下流側で地下水位の低下がみられる。これは SMW により地下水の流れが遮断されたためであると考えられる。ところが、地下水対策工後(H9.11)は図6に示すとおり下流側で地下水位が上昇し、分布形状が施工前に近くなり、地下水の流れが回復しつつあることがわかる。

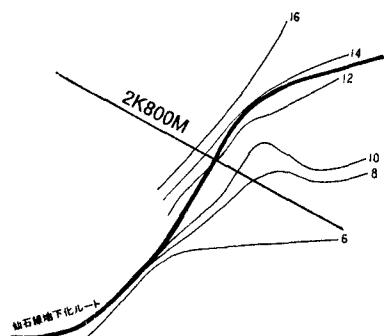
図5 地下水対策前の地下水位(H9.4.)

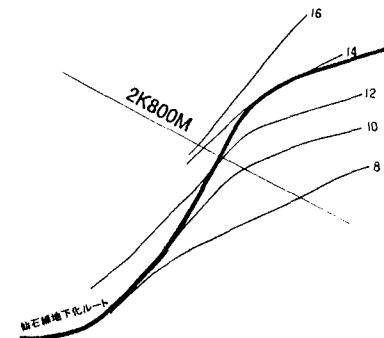
図6 地下水対策後の地下水位(H9.11)

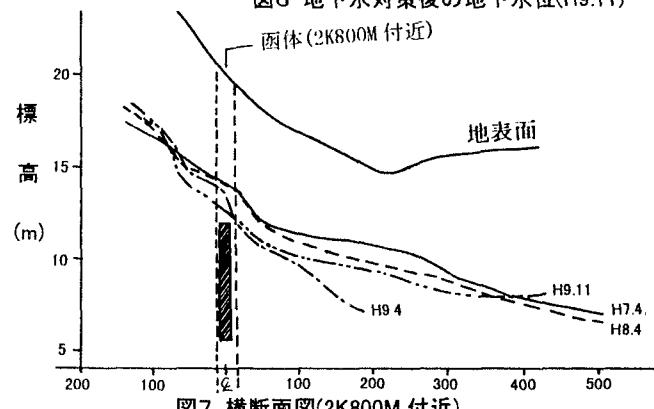
図7 横断面図(2K800M 附近)

図7は地下水位計測地点の多い2K800M付近の断面図である。基準となる SMW 施工前(H7.4)に比べ、SMW の施工中 (H8.4), 地下水対策直前(H9.4)と工事進行に伴って変化が見られる。上流側で函体から約 100m 離れた位置で地下水位は 1m 程度上昇し、下流側で函体から約 150m 離れた位置で 3m 程度低下した。これらは、SMW により地下水の流れが遮断されたためであると考えられる。しかし、地下水対策後約半年経過した後(H9.11)には、対策工を行う前(H9.4)に比べ下流側で地下水位が上昇し、下流側は低下傾向を示している。対策工から 1 年経過していないため 11 月の地下水位を示したが、平成 9 年 4 月から 11 月までの期間雨量は少なかった。これらのことから考慮すると、遮断されていた地下水の流れが回復する過程にあると推定することができる。
