# 家屋直下の地下鉄函体の施工について

J R 東日本 東北工事事務所 正会員 川瀬 千佳

## 1. はじめに

現在、仙石線地下化工事を進めているが、一部の工区では協議上の理由から、家屋を存置したままで地下に鉄道函体を構築することとなった。以下に、その施工の状況を報告する。

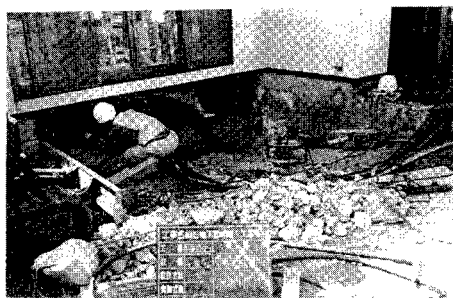
写真-1 家屋下布基礎取り壊し状況

施工順序は、まず、家屋周辺にBH工法により仮受け支持杭(H-300,L=12.0m,n=8本)を打設する。次に、家屋をジャッキで受け替えながら布基礎を取り壊す。布基礎の取り壊しにあたっては、家屋の床下の高さ80cmほどの狭隘なスペースにおいて人力剥りを行う必要があり、「曳き家工法」の実績を参考にした(写真-1)。次に、上下の受桁を、上桁・下桁の順にガイドローラーで家屋下に挿入し、杭頭部に取り付けた受材にボルトで固定するとともに、受桁の交差部もボルトで固定する。また、家屋の状態を見ながら必要に応じて受桁と家屋の隙間にキャンバーを噛ませて微調整した。
