V-13

造影性能を有する補修剤の開発研究

東北学院大学工学部 正員 ○武田 三弘

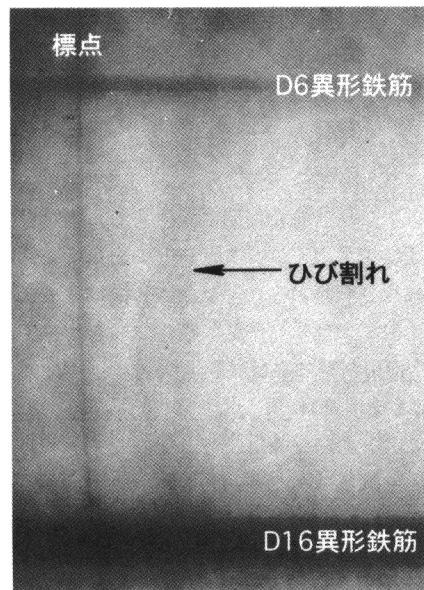
写真-2 X 線フィルム

写真-2 は、ひび割れに注入した造影補修剤を供試体側面（幅 150mm ）から X 線透過撮影した結果を示したものである。この写真から、複数本のひび割れがある幅をもって鉛直方向に発生していることが確認できた。また、供試体上面方向（幅 220mm ）からも X 線透過撮影を行ったが、同様にひび割れの検出が可能であった。造影補修剤の注入箇所を、X 線装置を移動しながら複数回撮影を行い、それらを解析することによって、造影補修剤が、ひび割れのどの位置まで注入されたかを調べることが可能であると思われる。

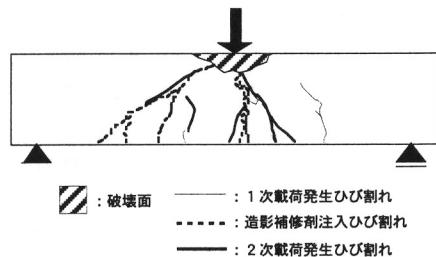
図-2 最終破壊状況

図-2 は、一次載荷において発生したひび割れと、その一次ひび割れに造影補修剤を注入し、造影補修剤硬化後、再び載荷（二次載荷）した場合に発生したひび割れを示したものである。この図から、造影補修剤を注入した箇所からは、ひび割れは発生することなく、別の部分からひび割れが発生して破壊に至ったことが分かる。また、3 点曲げ載荷終了後、造影補修剤が、ひび割れにどの程度まで充填していたのかを調べるために、補修箇所を破壊して調べてみたところ、ひび割れ先端部付近まで充填していたことが確認できた。
