市道付替黒沢・鳥川線1号橋（仮称摺上川ダム1号橋）は、福島市に建設中の摺上川ダムに伴う市道付替道路として計画されたエクストラドーズドPC橋である。

本橋梁のA2橋台は、片張出し工法で施工するためのカウンターウェイトで、かつパックスティケーブルを定着する構造でコンクリートの打設量は2,400m³である。図-1に一般図を示す。

このうち本文は橋台部コンクリートの施工について報告するものである。A2橋台の概要を図-2に示す。

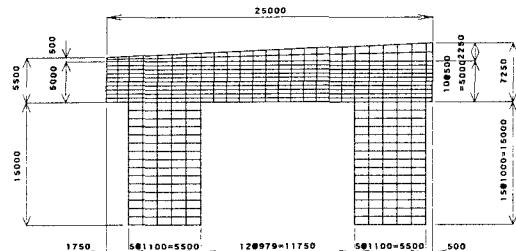
図-3 要素分割

温度応力の発生を抑えるには、低発熱型のセメントの使用が効果をもたらすが、低発熱コンクリートの入手が事実上不可能であったので、単位セメント量、打設リフト高、打設間隔をパラメーターとした解析モデルを決めた。図-3に要素分割を示す。

本解析にはクリープ変形を考慮可能な非線形2次元FEM解析を用いた。表-1にH8コンクリート標準示方書より定めた材料物性を示す。

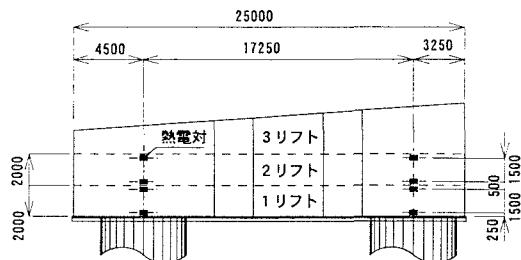
図-5 温度測定位置図

A2橋台構築に際し、本解析結果の正当性の確認及び品質管理を目的とし、温度応力による引張り応力の大きい第一リフト及び第二リフトの図-5に示す箇所でコンクリートの温度測定を行った。図-6に解析温度と温度測定結果を示す。

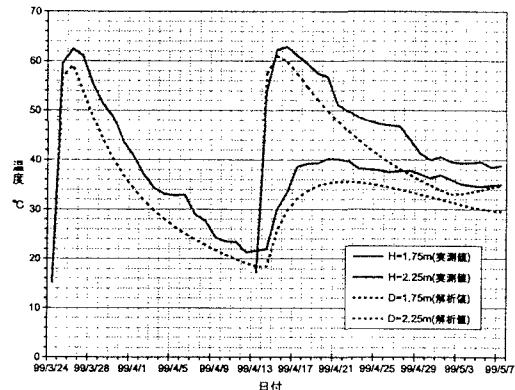
図-6 解析温度と温度測定結果

解析値と実測値の結果を比べると、実測値の方が高めの結果となった。気候的に暖かくなつて行く時期だった事と、日々の外気温度の上下降が解析に盛り込めなかった結果と思われるが、相対的な温度差が解析値とおおよそ一致している事を踏まえると、解析による温度応力は実構造物に対して十分な性能照査と言える結果を得た。

躯体内部の温度は第一リフト打設後の最大温度が約58°Cであり、第二リフト及び第三リフト打設後の最大温度は約62°Cで、第二リフト打設後に局所的であるが水平方向に約4N/mm²の引張強度が発生するという結果を得た。

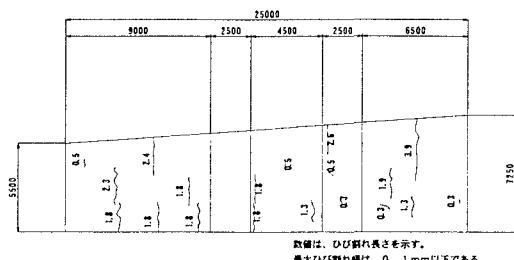
図-7 ひび割れ測定結果

A2橋台構築後に測定したひび割れは、0.10mm以下であり、解析結果と比較するとひび割れ抑制効果は明らかであった。図-7にひび割れ測定結果を示す。
