橋梁コンクリート床版の曲げ疲労性状に関する研究

東北学院大学工学部 学生員 ○山家 信幸
 東北学院大学工学部 正会員 武田 三弘
 東北学院大学工学部 フェロー 大塚 浩司

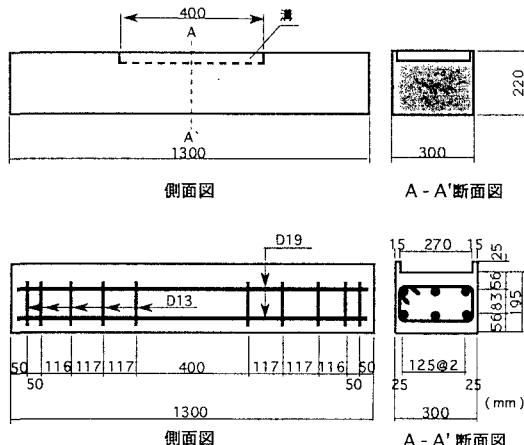
図-1 供試体形状寸法

供試体は、形状が $300\text{mm} \times 220\text{mm} \times 1300\text{mm}$ のコンクリート床版を想定したもの用いた。D19の異形鉄筋を有効高さ139mmに3本づつ上下段に計6本配置したものを使用した。また、供試体上面には、水が溜められるように堤を設けてある。図-1は、供試体の形状寸法を示す。

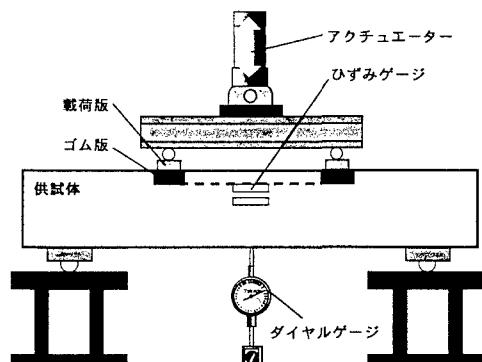
図-2 載荷状況

荷重条件はコンクリート床版上縁の曲げ応力度 σ'_c が 8N/mm^2 となる荷重(終局耐力の20%)において100万回繰り返し載荷を受ける場合と、 σ'_c が 20N/mm^2 となる荷重(終局耐力の70%)が100万回繰り返し載荷を受ける場合の二通りを行った。載荷は、周期4Hz、4点曲げ載荷で行い、均等の曲げモーメントを受ける曲げ圧縮部の性状を観察した。また、合わせて、供試体側面のコンクリート及び主鉄筋のひずみをペーパーストレインゲージにて、供試体のたわみをダイヤルゲージにて測定した。図-2は載荷状況を示す。

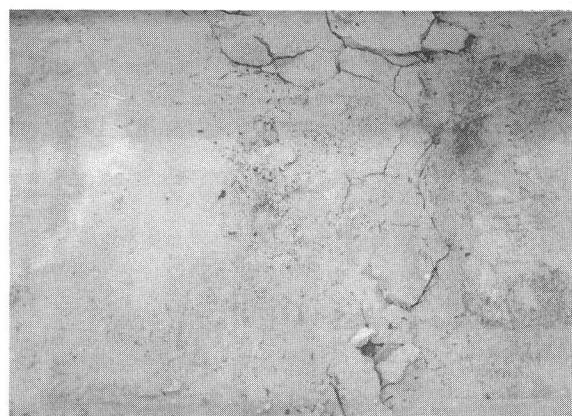
写真-2 土砂化部(W'-016)

載荷前に乾燥収縮などが原因と思われるひび割れが上面に発生している供試体は、上面が湿潤状態で終局耐力の70%荷重で繰り返し載荷を行つた場合、20万回近くになると、供試体の上層部に、土砂化の傾向が見られた（写真-2参照）。また同様の条件において、初期欠陥がないものは、20万回近くまで載荷を行つても供試体の上層部には、土砂化の傾向がみられなかつた。

- (1) 終局耐力の20%荷重で100万回繰り返し載荷を行つた場合、床版上層部が湿潤状態の場合においても、供試体上層部に土砂化の傾向は見られなかつた。
- (2) 終局耐力の70%荷重で繰り返し載荷を行つた場合、床版上層部の条件が湿潤状態では、20万回近くで初期欠陥から繰り返し載荷による影響で、土砂化へと進展する傾向がみられた。
