東北本線品井沼・鹿島台駅間、二線堤盛土新設等に伴うJR軌道への影響対策

東日本旅客鉄道（株）東北工事事務所 正会員 ○鈴木 賢次郎
東日本旅客鉄道（株）東北工事事務所 正会員 小西 英生
東日本旅客鉄道（株）東北工事事務所 正会員 佐藤 豊

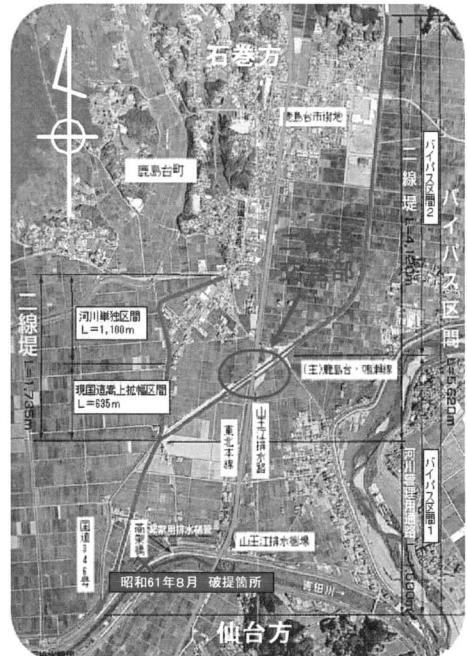
写真-1.交差部付近 航空写真

昭和61年8月、東北地方は豪雨に見舞われ、宮城県志田郡鹿島台町付近では、吉田川の堤防が決壊し町の約半分が冠水するなど甚大な被害を受けた。これを教訓に、宮城県志田郡鹿島台町は「水害に強いまちづくりモデル地区」に指定され、現在、国土交通省（以下、国交省と言う。）にて、二線堤・国道346号鹿島台バイパス共同事業として、二線堤の建設を進めている。二線堤は、当社東北本線と交差する計画となっている（写真-1）。この交差部について、設計施工を当社が行っており、本報告では、現在、施工中の二線堤交差部のJR軌道部への影響対策について報告する。

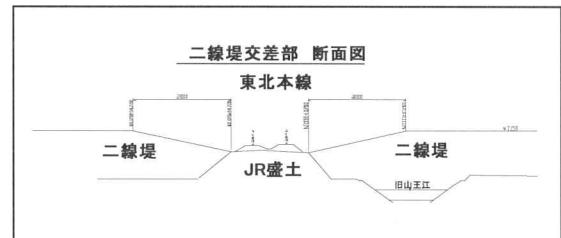
図-1 二線堤交差部、断面図

二線堤は、東北本線（品井沼～鹿島台駅間、384k745m付近）と50°の角度で交差し、図-1に示すように交差部でJR盛土に腹付けされる形となる。図-2に交差部の状況を示す。図中に示す東北本線と二線堤の交差部の盛土を、JRで施工を行うが、これに伴い上り線と平行して流れている山王江排水路（以下、山王江と言う。）を付替える必要がある。この山王江の付替えは国交省施工であるが、旧山王江の埋戻しは、軌道への影響が懸念されるためJR施工となった。

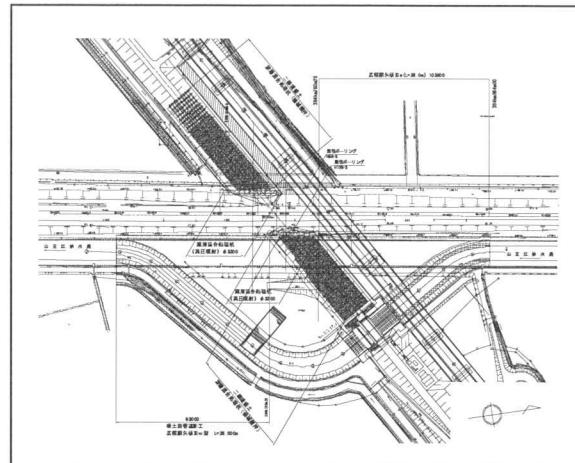
図-3 影響対策工平面図

山王江埋戻しによる影響を抑えるために、JR盛土部への応力遮断が必要であり、鋼矢板による遮断を採用することとした。しかし、交差部については、鋼矢板が支持地盤中に対し異物となることから（河川管理施設等構造令）、深層混合処理工法による遮断壁を造成する。対策工の仕様をまとめると以下の通り。

- 鋼矢板：IIIw型、矢板長L=26m、

延長；旧山王江埋戻し部延長（交差部を除く）

- 高圧噴射攪拌：設計基準強度 $qu_{ck} = 1000\text{kN/m}^2$ 、

改良率 $a_p = 78.5\%$ （接円配置）、延長；二線堤交差部延長

次に二線堤築堤部による影響を抑えるために、築堤部に地盤

強度増加として深層混合処理が必要である。周辺の既設構造物への影響を軽減するために、変位低減型深層混合処理工法である、機械攪拌とした。対策工の仕様をまとめると以下の通りとなる

- 機械攪拌：設計基準強度 $qu_{ck} = 500\text{kN/m}^2$ 、改良率 $a_p = 83.3\%$ （接円配置）

影響対策工を平面的に図示すると、図-3のとおりとなる。影響対策工を行った場合の、JR盛土への影響評価を行った。上り線の解析結果を図-4.5に示す。また、表-2に、上下線別の影響検討結果を示す。表-2より、最大通り変位で、上り線の交差部から青森方30m付近で11.5mm、最大高低変位で下り線の交差部0m付近で10.4mmとなった。許容値(8.4mm)を超える結果となったが、計測管理を確実に行い、隨時、軌道整備で対応することとした。
