コンクリートの凍害危険度マップの試作

東北電力株式会社 正会員 成田 健
 東北電力株式会社 法人会員 小山 慎一郎

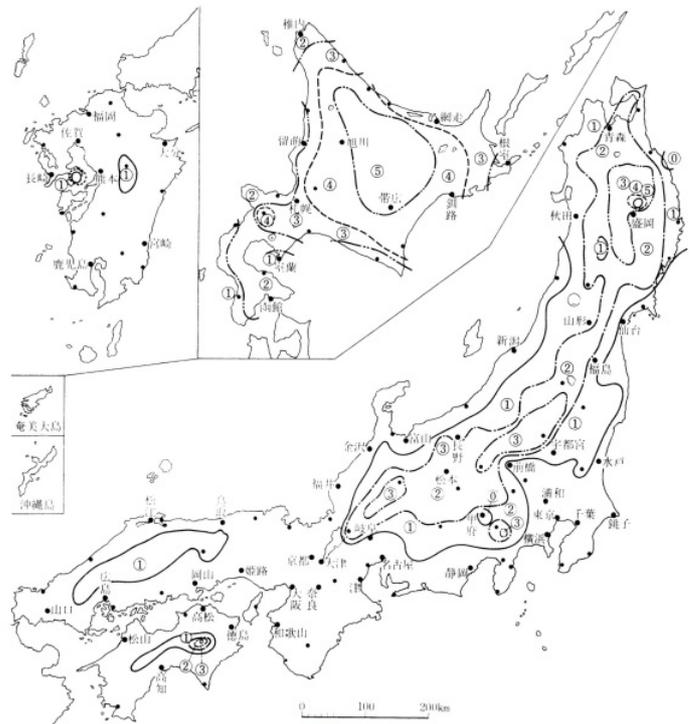
従来、凍害に対する気象環境を評価した研究例として、長谷川¹⁾による凍害危険度マップ(図1)がある。図1は全国各地の気温・日射量データを基に、コンクリートの年間凍結融解日数を求め、さらに凍結温度による重み付けおよび降水量・融雪量を考慮し、凍害危険度を算出している。この凍害危険マップに使用されている気象データは、全国気象官署140地点における1965年～1970年の5年間のデータである。

図1 従来の凍害危険度マップ

図1の凍害危険度マップは凍害対策を立てる際に有益な資料となるが、詳細な位置での凍害危険度を分布図から読み取ることは出来ない。さらに東北地域を詳細に見ると、凍害危険度が3以上となる地域は岩手県中央部(北上高地)と福島県南西部(尾瀬沼周辺)の2箇所のみでほとんどの地域が凍害危険度2以下となっており、朝日山地(新潟県・山形県)や飯豊山地(新潟県・福島県・山形県)などの山地の影響は考慮されていないと考えられる。

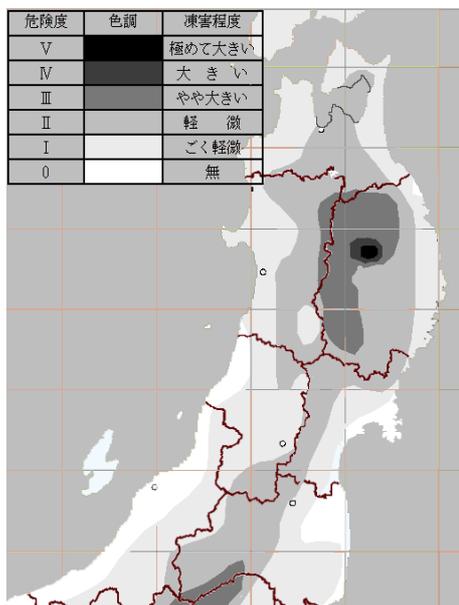
図2 従来の凍害危険度マップ(東北地域)

「メッシュ気候値 2000」の気象データを活用して従来手法と同様に，地点の凍結融解日数を求め凍結温度による重み付け等を考慮して凍害危険度を算出し，得られた凍害危険度マップ（試作）が図 3 である。従来の凍害危険度マップ（図 2）と比較して示す。

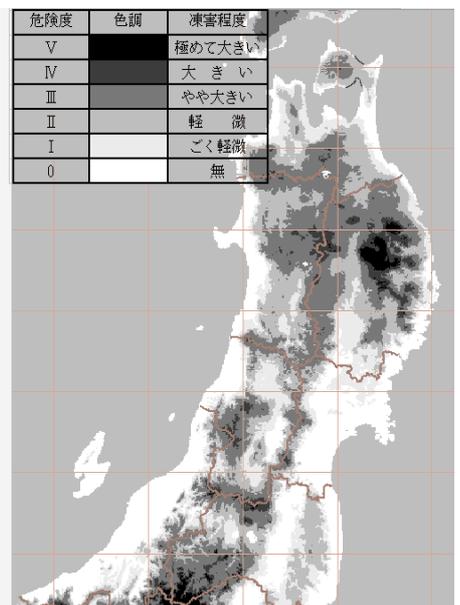
図3 凍害危険度マップ(試作)

図 3 では凍害危険度を 1km 四方（東北地域，約 10 万データ）で求めており，詳細な個別地点ごとの凍害危険度を把握することが可能となった。また，従来の凍害危険度マップでは考慮されていないような山間部での気温変化をよりよく反映したマップとなっている。

東北管内における凍害危険度を把握するため，メッシュ気候値 2000 を活用して凍害危険度マップを試作した。凍害損傷度について現地調査を実施し，試作した凍害危険度マップの精度を検証することができた。このマップを活用することにより 1km 間隔で個別地点の凍害発生の危険性を把握することが可能となった。

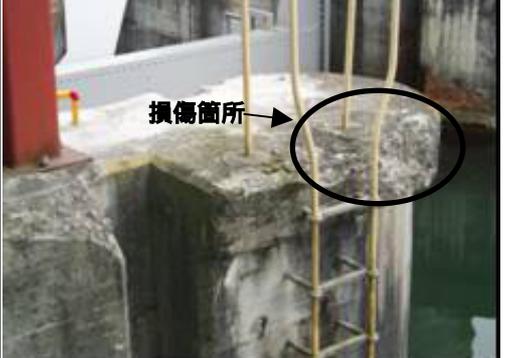
表 1 現地調査結果の例

調査位置	取水口ピア
損傷状態	角部スケーリング
現地損傷度	9（/20 段階）

新潟県を含む東北七県にある当社水力発電所のうち 176 地点において現地調査を行い，凍害損傷度と凍害危険度を比較した。調査結果の一例を表 1 に示す。劣化の進行度の区分³⁾（5 段階）と被害範囲のグレード分け³⁾（4 段階）を組み合わせると，本論文では現地損傷度を 20 段階で評価することとした。

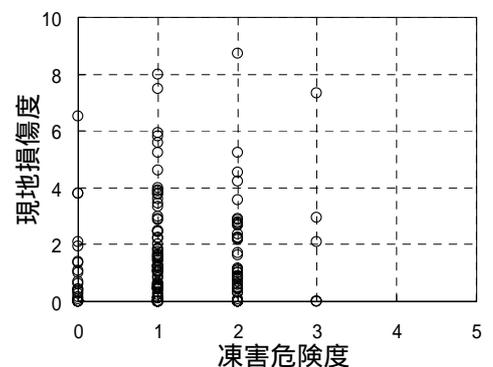
図 4 従来マップによる凍害危険度と現地損傷度の関係

1 地点あたり平均 12.8 箇所の構造物について調査を行い，その平均値を地点の損傷度として求めた。図 4 は従来の凍害危険度マップから得られる凍害危険度と現地損傷度との関係を示した。図 5 は試作した危険度マップから得られる凍害危険度と現地損傷度との関係を示した。176 地点のうち危険度が 3 以上となる地点は従来の危険度マップが 6 地点であるのに対して，試作した危険度マップでは 39 地点に増える結果となった。また，試作した危険度マップの方が凍害危険度が高くなる程，現地損傷度が増大する傾向が鮮明になっている。

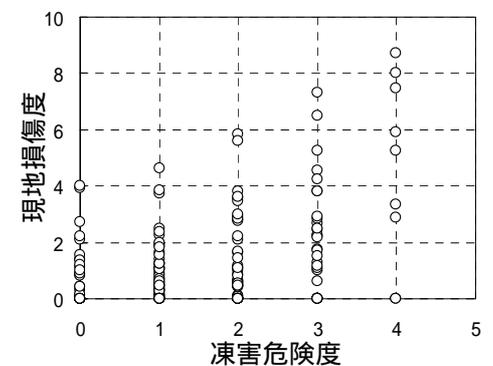
図 5 試作マップによる凍害危険度と現地損傷度の関係

ただし，危険度が同値の地点においても損傷度にばらつきが見られた。この原因としては気象条件以外の凍害発生要因（コンクリートの品質，経過年数，水がかりなど）が影響していると推測される。
