積雪寒冷地の既設橋梁の劣化予測に関する一考察

岩手大学工学部 学生会員 佐藤 喜昭
 岩手大学工学部 正 会 員 岩崎 正二
 岩手大学工学部 正 会 員 出戸 秀明
 岩手大学大学院工学研究科 学生会員 丸山 泰孝

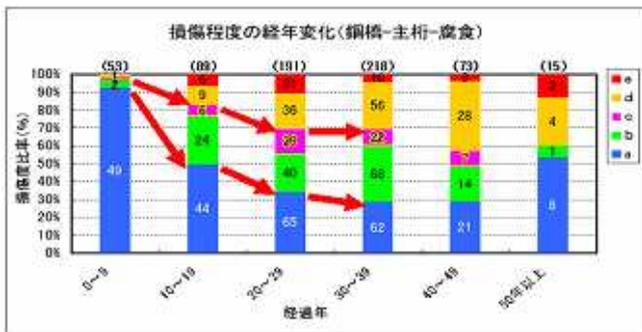
岩手県では、岩手県内の橋長15m以上の橋梁を対象に各部材ごとの劣化傾向の有無について調査¹⁾している。橋梁の架設時からの経過年数を10年ごとに分け、各損傷項目の損傷程度の推移を見ることにより、橋梁の部材ごとの損傷項目の劣化傾向を把握することができる。ここでは例として鋼橋主桁の腐食の損傷程度の経年変化を図-1に、RC躯体の剥離・鉄筋露出の損傷程度の経年変化を図-2に示す。どちらの図も経年と共に健全な橋梁数が減少していることがわかる。

図-1 経年変化による鋼橋主桁の劣化傾向

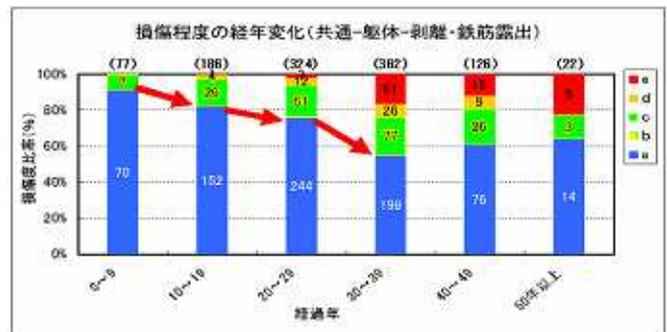
図-2 経年変化によるRC躯体の劣化傾向

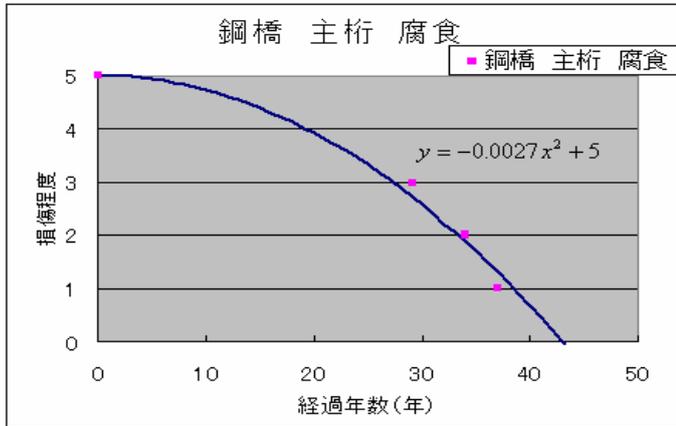
岩手県内の橋梁群を対象に、2種類の方法により劣化曲線を作成し比較検討する。最初の劣化曲線（以下、劣化曲線1とする）の設定方法は、損傷程度の階級a,b,c,d,eをそれぞれ5,4,3,2,1で数値化し、階級毎に経過年数の最頻値（平均到達年数）を求め、多項式を用いて回帰曲線を作成する。例として鋼橋主桁の腐食に関する劣化曲線を図-3に示す。

図-3 劣化曲線 1

2番目の劣化曲線（以下、劣化曲線2とする）の設定方法は、損傷程度の階級 a,b,c,d,e を 5,4,3,2,1 で表し、経過年数5年毎の代表値(本論文では平均損傷程度)を用いて回帰曲線を作成する。同じく例として鋼橋主桁の腐食に関する劣化曲線(1次式)を図-4に示す。図-3,4に示す二つの劣化曲線を比較すると鋼橋主桁の腐食では、供用開始直後では劣化曲線2が劣化曲線1より安全側にあるが、約20年経過すると劣化曲線2の方が安全側になる。また、データ数による影響、特異値による影響について比較した結果を表-2に示す。図-3,4の比較結果から本事例では、劣化速度の進展具合を考慮して劣化曲線1を採用する。

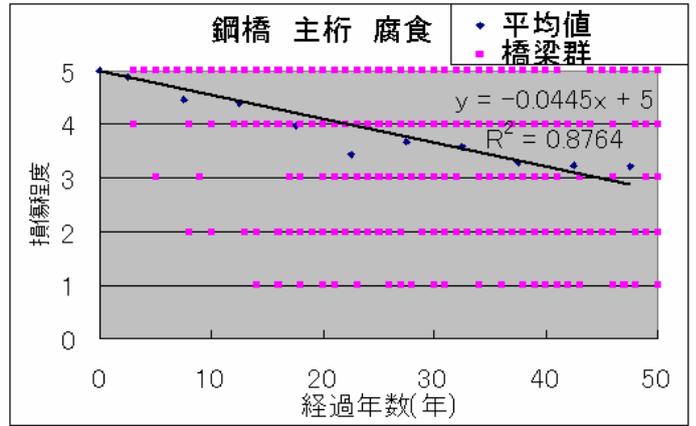
図-4 劣化曲線 2

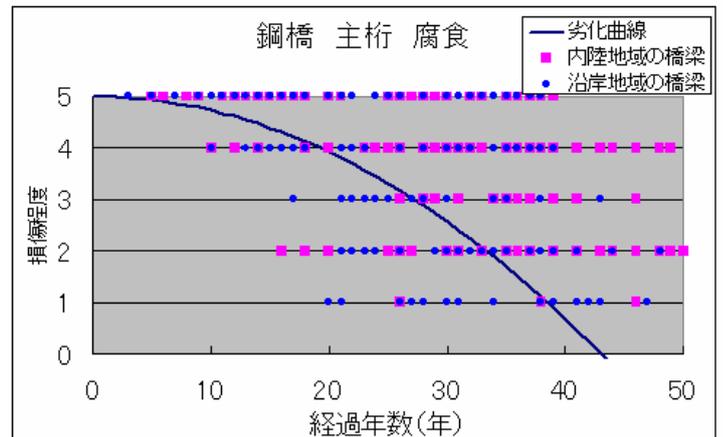
岩手県内の橋梁群を内陸と沿岸に分けて地域ごとに特徴があるのか調べた。ここでは、内陸地域を盛岡,北上,遠野,花巻の地方振興局管内とし、沿岸地域を大船渡,久慈,釜石,宮古の地方振興局管内とした。それぞれの地域で、劣化曲線の作成を試みたが、相関の高い回帰曲線が得られなかった。そのため図-5は、腐食に関してそれぞれの地域の橋梁の損傷程度を図中にプロットし劣化曲線1と比較したものである。図-5より、沿岸地域のほうが内陸地域と比べて早い時期で劣化が起こっていることがわかった。腐食の原因は海岸線距離、凍結防止剤散布量、伸縮装置からの漏水等さまざまな要因が考えられるが、本事例では海岸線距離の関連性が反映したと思われる。

図-5 内陸地域と沿岸地域の比較
