FWDによる舗装損傷診断の精度向上の一考察

東日本高速道路(株) 東北支社 法人会員 皆方 忠雄
 東日本高速道路(株) 東北支社 法人会員 高橋 良昭

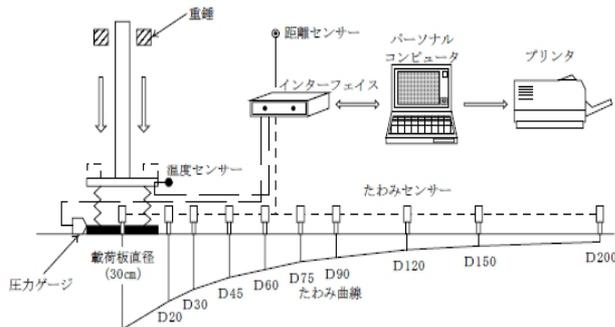
図1 FWDの構造

FWD (Falling Weight Deflectometer) は、舗装に動的な衝撃荷重を作用させたときの応答たわみを計測し、そのたわみ値から舗装の構造を評価するものである。¹⁾ たわみセンサーはD0～D200の10点あり、載荷直下のD0は『表層部』、載荷部より150cm離れたD150は『路床上面部』の支持力の指標となる。衝撃荷重は、アスファルト舗装の場合49kN、コンクリート舗装の場合98kNとしている。FWDの構造を図1に示す。

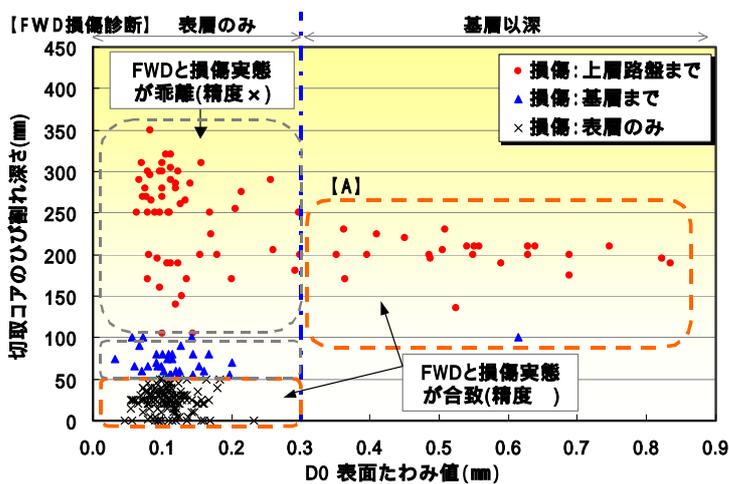
図2 表面たわみ値(D0)と損傷実態の関係 (n=245)

診断精度の検証として、FWD損傷診断結果と実際の損傷状態について相対比較した。実際の損傷状態は、FWD測定箇所の近傍(前後10m以内)で採取した切取コアを用いて、表2に示すひび割れ深さより判定した。検証は、平成18年度から20年度にNEXCO東北管内で測定したFWDデータ1,298のうち、切取コアデータとの比較が可能な245データをサンプルとした。なお、統計処理上の必要サンプル数は125データであり、今回のサンプル数は母集団全体を十分検証するものとなっている。診断精度の検証結果を図2に示す。

表面たわみ値(D0)0.3 mmを指標とし、「D0=0.3 mm未満は表層のみ損傷」、「D0=0.3 mm以上は基層以深まで損傷」と損傷診断した場合、全データ(n=245)での診断精度は約 70%であった。特に損傷層が表層のみ(図2の× n=134)のケースでは、ほぼ 100%の精度であり、かつ、表1で示す「舗装構造として健全」のD0=0.2 mm以下となっている。

しかし、補修計画で最も必要とする基層以深の損傷(n=111)に対しては、診断精度が 22%と極端に低下する。基層まで損傷しているケース(図2の n=32)では3%、上層路盤(ABa)まで損傷しているケース(図2の n=79)は30%の診断精度であり、構造的損傷が発生しているにもかかわらず、D0 が 0.2 mm未満となっているものが約 7 割ある。なお、D0 が 0.3 mm以上の領域(図2の[A] n=25)においては、診断精度が 100%であり、的確に診断されている。この傾向は、アスコン層(表層・基層・上層路盤)のたわみ値(D0-D90)で検証した場合も同様であった。

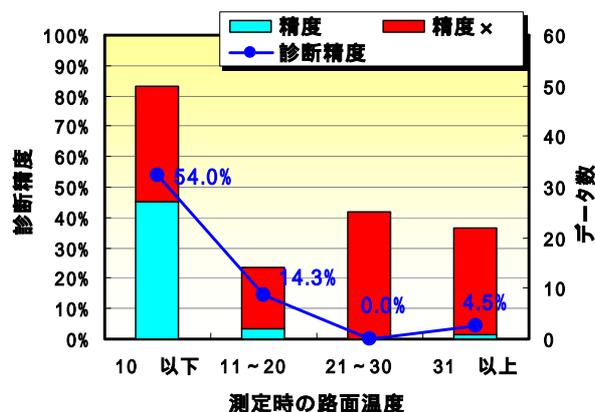
図3 路面温度別の診断精度

FWDで測定されるたわみ値は、アスファルト舗装の場合、舗装体温度の影響を大きく受けるため、路温 20 を基準として補正を行なっている。診断精度が低い「基層以深まで損傷」しているデータ(n=111)を対象に、路温別の診断精度を検証したところ、**図3**に示すとおり路温の低い領域ほど診断精度が高い傾向が認められた。これは、一般に言われていることと¹⁾合致するものであり、診断精度を保証するためには、測定時の条件として、路温も重要な因子となる。

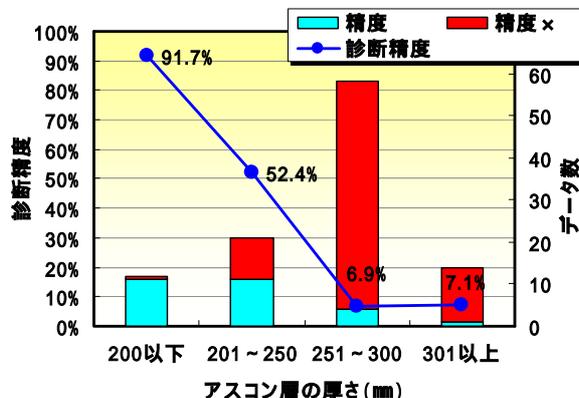
図4 アスコン層の厚さ別の診断精度

今回の検証は、アスコン層厚(表層・基層・上層路盤)が 200~340 mmと広範囲となっていることから、アスコン層の厚さ別の診断精度を検証した。その結果を**図4**に示す。アスコン層が厚くなるほど診断精度が低下する傾向にあり、アスコン層が 200 mm以下では診断精度がほぼ 100%と高いものの、250 mm以上では 7%と極端に低下する。このことより、FWD損傷診断にあたっては、舗装構成についても補正対象として反映させる必要がある。
