東北の多自然川づくりの向上にむけた取り組み ～現場技術者のための多自然川づくりハンドブックについて～

国土交通省 東北地方整備局 東北技術事務所 法人会員 ○伊藤 嘉晃 柳町 俊典

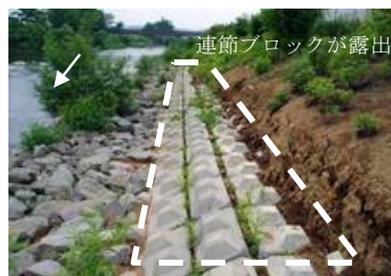
(事例1) 覆土の流失

出水により覆土が流失した。

多自然川づくりで多く実施されている「護岸」を対象に過去の事例を収集し、それらの課題を抽出したところ、護岸の覆土の流失(事例1)、植生の回復が進まない(事例2)など“景観への配慮”が十分とはいえない事例が多くみられた。

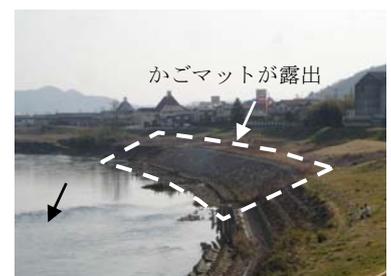
(事例2) 植生の回復が進まない

出水による土砂堆積を期待し、植生基盤を設けなかったが、土砂の堆積、植生回復が進んでいない。
