# 鶴ヶ城の外堀における水循環の解明に関する研究

福島大学共生システム理工学類 学生会員 金子美樹  
福島大学大学院共生システム理工学研究科 非会員 高瀬つぎ子  
福島大学大学院共生システム理工学研究科 正会員 川越清樹

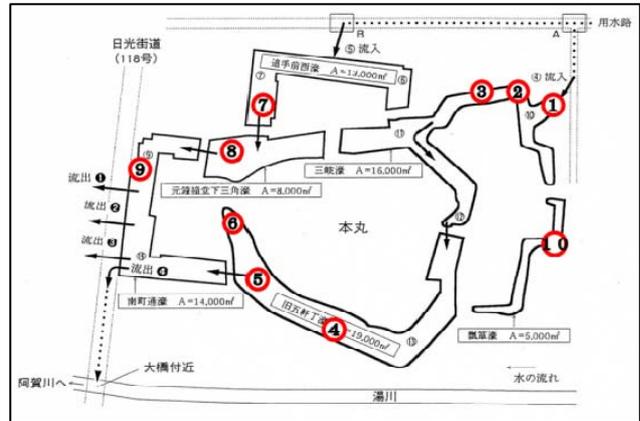
図1 鶴ヶ城外濠水循環図

鶴ヶ城外濠は、図1に示すとおり、三岐濠、旧五軒丁濠（以下五軒丁濠）、追手前西濠、元鐘撞堂下三角濠（以下三角濠）、南町通濠、瓢箪濠の6個の濠より構成されている。それぞれの濠面積は16000m<sup>2</sup>、19000m<sup>2</sup>、13000m<sup>2</sup>、8000m<sup>2</sup>、14000m<sup>2</sup>、5000m<sup>2</sup>である。濠水は、猪苗代湖戸ノ口堰を水源とし、市街を流下し、市街地排水を集水しながら三岐濠と三角濠に流入する。三岐濠に流入した濠水は、五軒丁濠を通り、南町通濠へ入り用水路を通じて湯川へ流出する（以下東まわり）。また、追手前西濠に流入した濠水は、三角濠を通り南町通濠へ入り用水路を通じて湯川へ流出する（以下西まわり）。瓢箪濠は、猪苗代湖戸ノ口堰からの流入がなく、降水などが市内の排水溝を通じて流入している。平均流入量は、夏季で約0.3m<sup>3</sup>/s、冬季で約0.04m<sup>3</sup>/sである。平均循環量（滞留時間）は、東回りでは約1カ月、西回

鶴ヶ城の外濠における水質の空間的な動向を把握するため、多観測点で水質調査を行った。現地調査及び踏査では、水温、pH、流速の測定を行い、採水試料を利用し、SS量、XRFを用いたSS成分分析、SEMを用いたSSの形状分析、また、イオンクロマトグラフ法を用いた陰イオンと陽イオンの測定を行った。（調査地点を図1に示す。①～⑩地点。）

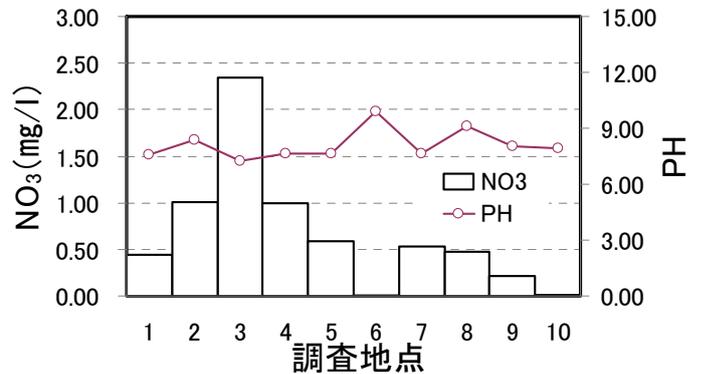
図2 現地調査によるNO<sub>3</sub>とpHの関係図

現地調査を裏付ける結果として、図2に各地点の硝酸イオン濃度 (NO<sub>3</sub>) と pH の値を示す。硝酸イオン濃度が③地点で特に高い傾向にあり、東まわり、西まわりとも流出部に近づくにつれ、値が低下する。また、硝酸イオン濃度が高い地点では pH が比較的 low、硝酸イオン濃度が低い地点では pH の高まりが見てとれる。図3に SS 量と SiO<sub>2</sub> の関係を示す。図より、水質成分のほとんどが SiO<sub>2</sub> であることが見てとれる。また、⑥地点の SS 量は③地点に比べて10倍以上を示すが、SiO<sub>2</sub> の割合に変化が無いことが明らかにされた。つまり、⑥地点の SS 中に③地点の SS に含まれず、由来の異なる SiO<sub>2</sub> が存在することが有力である。この SiO<sub>2</sub> の存在性を明らかにするため、SEM による SS の形状測定を行い、SiO<sub>2</sub> の由来を分析した。図4にSEMによる分析画像を示す。SiO<sub>2</sub> の成分は、長石や石英などの岩石由来にする事例が多く認められている<sup>1,2)</sup>。しかしながら、形状測定より⑥地点の成分は、③地点に比べ岩石の割合が少なく、珪藻の割合が多いことが示されている。また、SEMによると SiO<sub>2</sub> の多い②地点や⑧地点では、珪藻の形が比較的残存していたが、⑥地点の珪藻の形は破損しているものが多く認められた。図5より⑥地点でのリン酸イオン濃度が高いことから、珪藻の分解が行われていたことも推測される。
