コンクリート埋込部が腐食欠損した鋼製柱の正負交番載荷試験

東北大学 正会員 ○内藤英樹
土木研究所 正会員 高橋 実

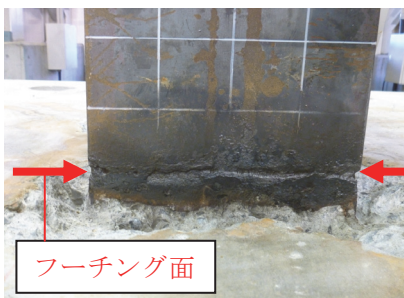
写真-1 柱基部の腐食欠損

正負交番載荷試験に先立って、フーチング上面のコンクリートを 50 mm 程度はつり、鋼材の腐食状況を確認した。目視による観察の限りでは、写真-1 に示す鋼製柱基部とフーチング面の境界に断面欠損が見られた。載荷試験後に型取りゲージで測定した板厚減少量は、フランジ表面において 1~2 mm 程度であったが、裏面は表面ほどの断面欠損は見られなかった。また、ウェブにも著しい断面欠損が見られた。今後、供試体を解体して詳細調査と鋼材の質量計測を予定している。
