# 道路標識柱の健全性診断に関する基礎的研究

東北大学 学生会員 ○横手加奈  
東北大学 正会員 内藤英樹

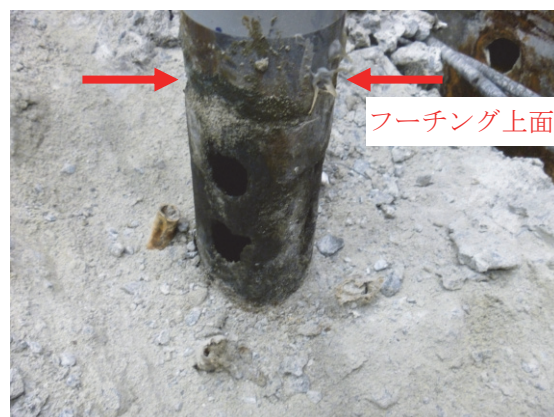
写真-1 鋼管の腐食状況 (HK100)

電食試験終了時(腐食率 38.5 %)に観察された HK100 供試体の基礎上面のひび割れ状況を図-3 に示す。電食試験後には、供試体を解体して鋼管を取り出し、クエン酸二アンモニウムで錆を除去した上で質量を測定した。写真-1 に示すように、いずれの鋼管も基礎内部の腐食区間において孔が空いており、実際の腐食率は HK50 が 46.5 %, HK100 が 38.5 % であった。
