# 曳航式観測に基づく三春ダム貯水池内の流動解析

東北大学工学部 学生員 〇堀井貴之 東北大学大学院工学研究科 正会員 梅田 信 ダム水源地環境整備センター 正会員 木村文宣

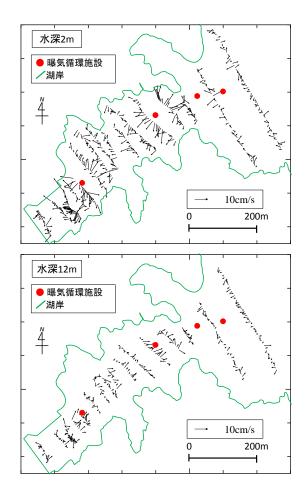
図-5 水深 2m, 12m における平面ベクトル図

続いて、貯水池内の流動をより空間的に把握するため、水深 2m, 12m における流速の平面ベクトル図を図-5 に示した. 流速のベクトル成分と共に貯水池形状図を示している.これらの図は表層と中層における流動構造を示しており、表層の結果から、特にダム堤体に近い曝気装置付近において外側に広がる流動が生じていることがわかる.また中層では曝気装置に向かう流動が見られ、表層で曝気流動の影響による循環流、中層で補償流が発生していることが確認された.さらに、ダム堤体から遠く横断幅が広い位置と比較すると、ダム堤体に近く横断幅が狭い位置での流速が大きいことが示された.
