# 土被りの薄い非開削工法における線路下構造物施工の一考察

東日本旅客鉄道(株) 東北工事事務所  
東日本旅客鉄道(株) 東北工事事務所  
東日本旅客鉄道(株) 東北工事事務所

宮城県が進める長沼ダム建設事業地のダム湖西岸に位置する梅ヶ沢地区は、周囲を丘陵地と長沼に囲まれた沢の形状となっている。長沼ダムが完成し洪水調整をすることにより同地区が排水能力減退となるため、山地部雨水排除対策として承水路を新設する計画である。これに伴い、東北本線と交差する南北2箇所線路下横断水路の新設を行うものである。

本稿では、南側について土被りの薄い条件下での軌道への影響を最大限考慮し、施工方法を変更した検討内容およびその結果に対する一考察について述べる。

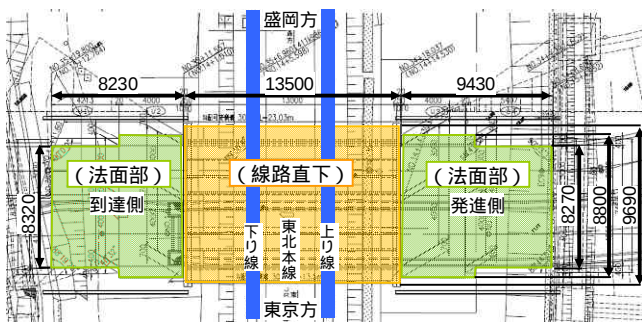
図1 平面図

本水路の延長 31.2m のうち、線路直下をけん引した鋼製管を繋げコンクリートを充填させた JES 構造(函体)(L = 13.5m、B=7.4m、H = 4.0m)、法面部を RC 構造(L = 17.7m、B=7.4m)として水路を新設する(図1,2)。

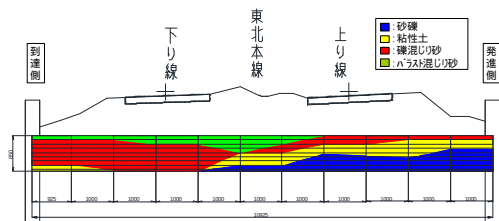
図7 地質の現況図

上り線側の切羽面下部の砂礫層 100～400mm でプレートカの使用が必要となる硬い地盤がある(図7)。

下り線の切羽上部にバラスト混じり砂の層があり、上下線間付近では切羽面上部 200～400mm に締固められず自立しないバラストの層がある(図7)。
