格子構造補強 GFRP 床版の静的曲げ載荷試験

岩手大学工学部	学生員	○八重樫	功穩
岩手大学工学部	正会員	大西	弘志
岩手大学工学部	正会員	岩崎	正二
岩手大学工学部	正会員	出戸	秀明
日本エフ・アール・ピー(株)技術部		西田	雅之
岩手大学工学部	学生員	清水	則善

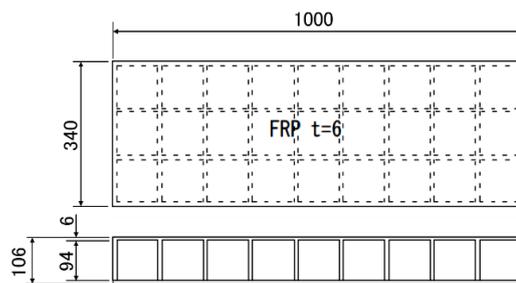
図-1 供試体寸法 (単位: mm)

供試体寸法を図-1 に示す、本試験では GFRP で製作された梁とその梁の下面を炭素繊維で補強した 2 体の供試体を用いた。この供試体全長は 1000mm、全幅は 340mm で厚さは 106mm である。供試体の格子部分 (以後、橋軸方向に配置された部分をウェブ、橋軸直角方向に配置された部分をリブと呼ぶ) はグリッドモールド法で製作されたものであり、この格子部分に上下の平板を接着することにより供試体を形成している。

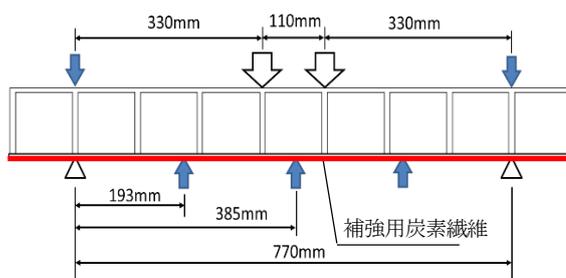
図-2 載荷方法と変位計配置

置に配置することにした。この結果、今回の供試体の支間は770mmとなっている。今回の実験で測定した項目は荷重、変位、ひずみである。変位に関しては図-2 に示すように、供試体の支点、支間中央、1/4 支間の部位で供試

体の橋軸方向中央線に沿って変位計を配置し計測している。実験結果で示す変位に関しては支点での変位により補正した値を示している。ひずみに関してはひずみゲージを図-3に示す位置に配置して計測した。今回の実験では2種類の試験体に対し、単調荷重により破壊まで荷重を実施した。

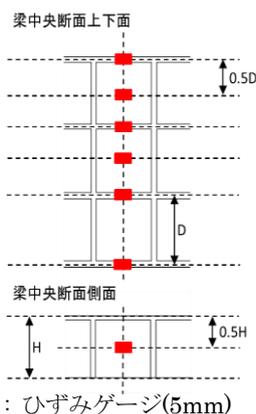
図-3 ひずみゲージの配置

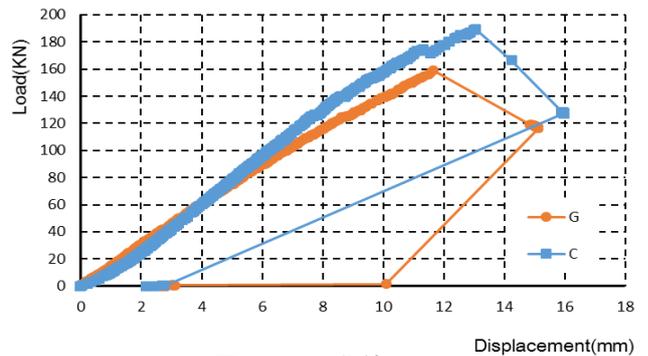
図-4 P- δ 曲線

図-4に今回の実験で得られたP- δ 曲線を示す。本研究で使用した供試体内、補強なしのGFRP(G)は159.1kN、炭素繊維で補強したGFRP(C)は189.3kNの最大荷重を確認することができた。2体の試験体を比較するとGFRP(C)はGFRP(G)よりもP- δ 曲線の傾きが大きく、補強により曲げ剛性が上昇したことが考えられる。図-5には2種類の供試体の試験時に確認できたたわみの分布状況を示す。たわみの分布状況はほぼ対称形を示しているが、GFRP(G)は193mmの位置で578mmの位置に比べてたわみが大きい傾向にある。これは193mmから385mmの範囲で局所的な損傷が進んでいた可能性がある。GFRP(C)のPmaxでのたわみに着目すると、193mm及び578mmと385mmの間でたわみが急激に増加していることが認められ、破壊時の変形がGFRP(G)より大きくなっていることがわかる。

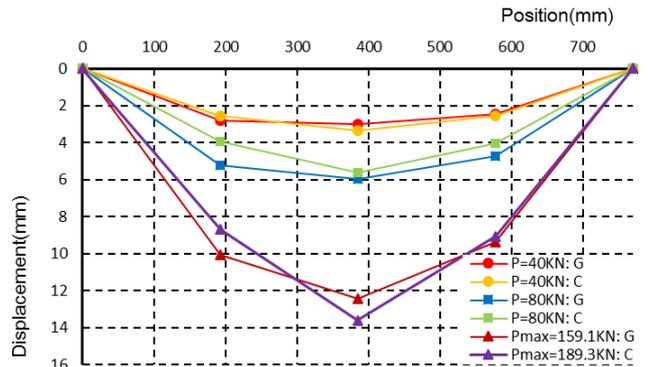
図-5 たわみ分布曲線

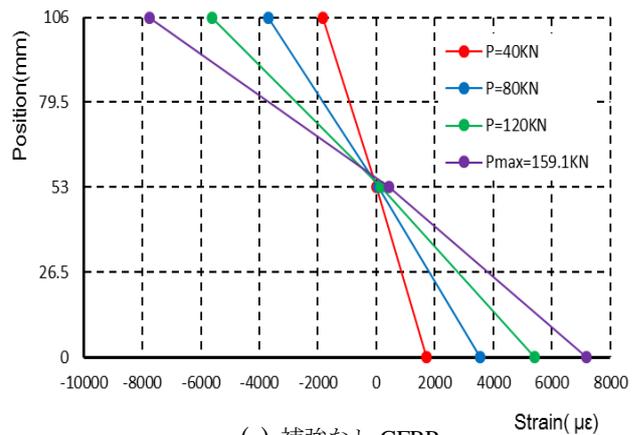
(a) 補強なし GFRP

図-6 ひずみ発生状況 (中央断面)

供試体支間中央断面の厚さ方向のひずみ分布を図-6に示す。この結果から補強なしのGFRP(図-6(a))は53cm(断面の厚さ中央)で中立軸が確認することができ、最大荷重に達するまでほとんど中立軸の移動は認められない。それに対して炭素繊維で補強したGFRP(図-6(b))ではP=40kNでは43cm付近に中立軸が認められ、下面の炭素繊維補強の効果が現れていることが確認できる。また、P=80kNから厚さ中央まで中立軸は上方に移動しており、梁の破壊(この場合は格子と平板の間の付着破断)が下面付近から進行したことを示していると考えられる。

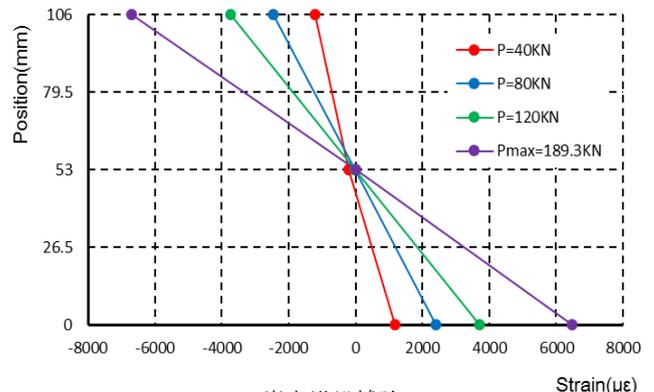
(b) 炭素繊維補強 GFRP
