# アスファルト舗装施工継目の耐久性向上に向けた検証

東日本高速道路株式会社 法人会員 高橋 尚之  
東日本高速道路株式会社 法人会員 ○大林 正和  
大林道路株式会社 二階堂 良博

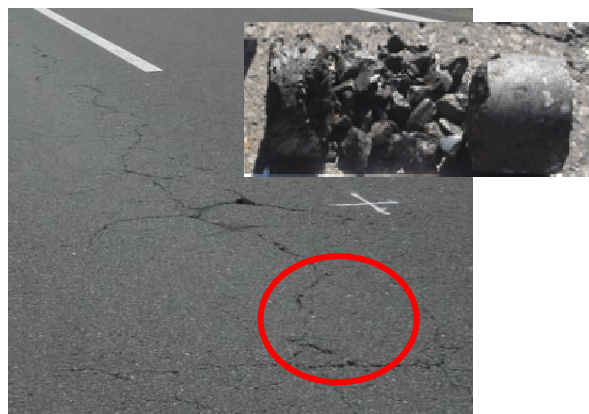
写真1 浸透水によりはく離・土砂化した基層

NEXCO 東日本では、ドライバーの走行安全性・快適性を確保する観点から、舗装の表層に高機能舗装を採用しており、東北支社管内では平成25年3月末時点で約7割が高機能舗装となっている。これに伴い従前は水の影響をほとんど受けなかった基層が排水面となり、基層の施工継目からの雨水の浸透によって下層混合物や路盤が脆弱化し、それに伴ってひび割れが発生しているような状況が散見される。<sup>1)</sup>
