# 道路橋床板の再劣化に関する研究

## 1. はじめに

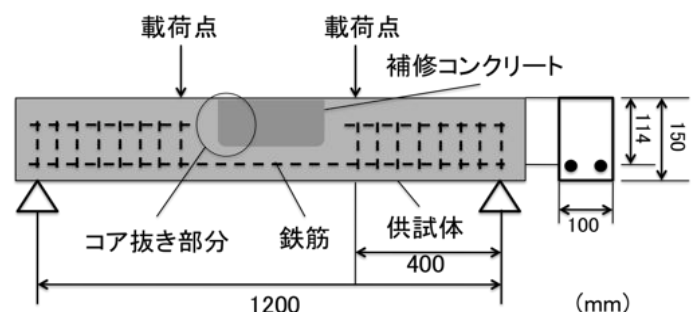
図-1 供試体概要図

図-1 に使用した供試体の概要を示す。中心部に補修部分を想定した空間（60mm×100mm×150mm）を設け、その表面を鑿でチッピングした状態の梁型供試体（150mm×100mm×1200mm，D13×2 本，有効高さ 114mm， $f_c=30\text{N/mm}^2$ ）を4体作製し、条件ごとに補修コンクリートの打継ぎを行った。各条件の違いは、①振動下においてコンクリートが打込まれた条件、②打継面が乾燥した状態

態でコンクリートが打込まれた条件、③補修コンクリートの圧縮強度が既設コンクリートの2倍の条件、そして比較として、④振動のない飽水状態の既設コンクリート面に同強度のコンクリートが打込まれた条件である。①の条件では、供試体に振動を与えた条件下で補修コンクリートを打込み、そのまま既定の繰り返し载荷を行った。②、③の条件では、補修コンクリート硬化後に振動を与えた。载荷条件は、 $a/d=3.5$  の4点曲げ载荷条件とし、静的強度の20～25%、2Hz、50万回の繰り返し载荷とした。繰り返し载荷終了後、図-1に示す後打継ぎ面部分に対して側面からコアを採取し、厚さ10mmにスライス後、X線造影撮影により既設コンクリートと補修コンクリートの界面の状況を調べた。

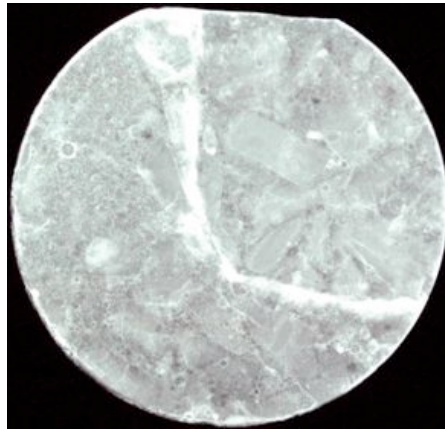
図-2 条件④のX線フィルム画像

図-2 は④既設コンクリート面をチップング後、飽水状態にし、無振動で既設コンクリートと同強度の補修コンクリートを打ち込んだ条件の画像である。既に既設コンクリート側の境界面に太いひび割れが

検出されている。この結果より、表面処理の影響は大きいものと思われる。

図-2～図-5 は既設コンクリートと補修コンクリートの界面部分をX線造影撮影により撮影したX線フィルム画像である。図中において白くなっている部分が、造影剤が浸透している箇所であり空隙やひび割れ等があることを意味している。

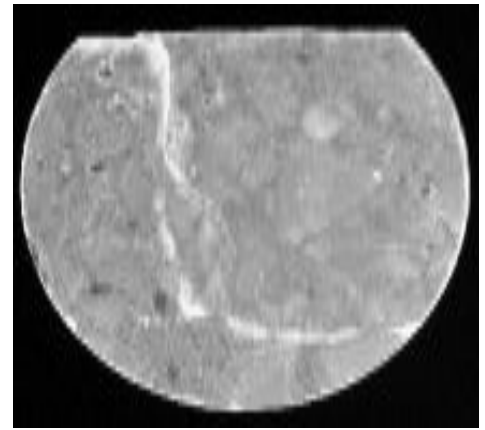
図-3 条件①のX線フィルム画像

図-3 は、①振動下においてコンクリートが打込まれた条件の画像であるが、補修コンクリート内部にひび割れが検出された。また、下境界面のひび割れが所々細くなっておりひび割れの発生が解消されているようにもみられる。

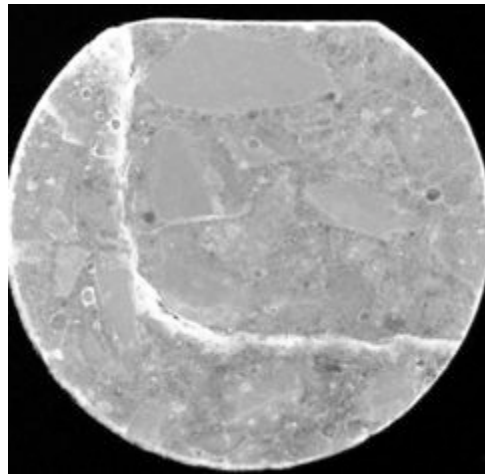
図-4 条件②のX線フィルム画像

図-4 は②打継面が乾燥した状態でコンクリートが打込まれた条件の画像である。①と同様に打継ぎ面の境界においてひび割れが確認できるが①よりも輪郭がはっきりとしている。このひび割れの発生原因は、表面処理によるものと思われるが、乾燥による影響も含まれるのではないかと考えている。

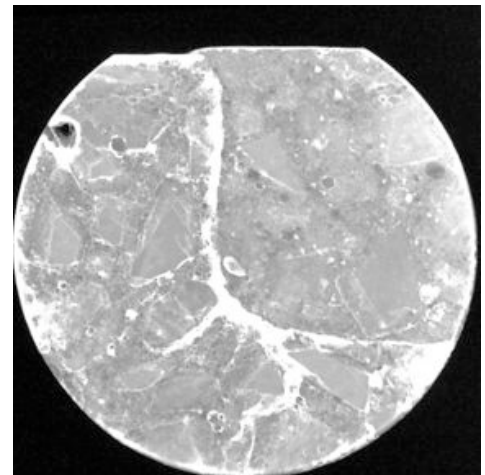
図-5 条件③のX線フィルム画像

図-5 は③補修コンクリートの圧縮強度が既設コンクリートの2倍の条件の画像である。①、②の条件同様、打継ぎ面の境界における造影剤の浸透が確認できるが、特に鉛直部と曲線部においては、ひび割れ幅が大きく、既設コンクリート側にひび割れが伸びている傾向がみられた。
