線路に近接したケーソン基礎の施工計画と実績

東日本旅客鉄道（株）東北工事事務所
東日本旅客鉄道（株）東北工事事務所

1. はじめに

岩手県奥州市では、JR 東北本線により分断されている東西交通の円滑化と良好な市街地形成を目的に、都市計画道路の整備事業を進めている。この整備事業に伴い、東北本線水沢・金ヶ崎間 470k697m付近において、幅員 14.8m(片側1車線、両側歩道付)のこ線橋を新設する。

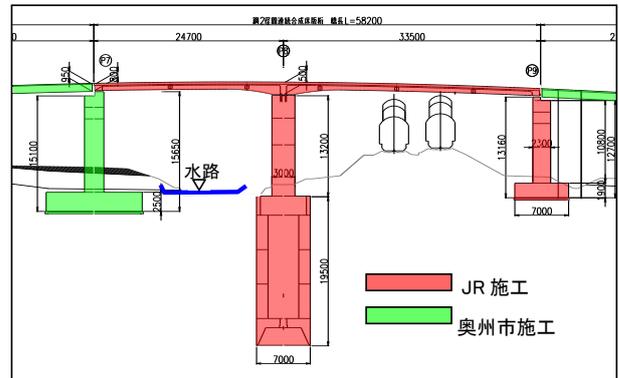
図-1 柳町こ線橋側面図

こ線橋の下部工は、線路右側の直接基礎形式の橋脚 1 基 (P9)、線路左側のケーソン基礎形式の橋脚 1 基 (P8)の施工を行う。上部工については、線路上空箇所およびそれに連続する 2 径間の鋼合成床版桁の架設 (58.2m)を行う。施工区分を図-1 に示す。

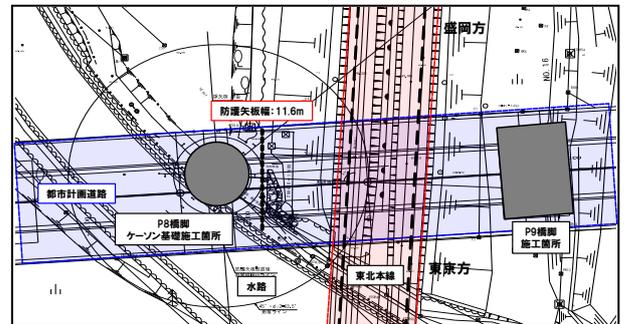
図-2 施工箇所略図

新設するこ線橋の橋脚施工箇所は、線路と水路に挟まれた狭隘な箇所となる。また、地下水位が地盤高さから-1.15mと高く、支持層となるN値=30以上の地盤強度を持つ地層も深度が深いことから、直接基礎ではなくケーソン基礎を採用した。施工箇所略図を図-2、施工状況を写真-1 に示す。

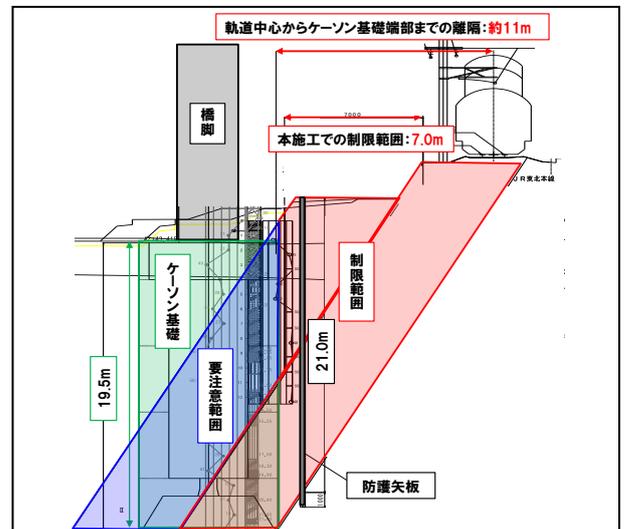
図-3 防護矢板位置と本施工の近接程度の区分

また、当社が定めている近接工事設計施工マニュアルによれば、当該施工箇所は、制限範囲に区分される(図-3)。近接程度の区分の定義を表-1 に示す。

本施工では、ケーソン基礎施工による軌道変状の影響を低減させるため、防護矢板の設置を行った。防護矢板は、圧入長L=21.0m、幅W=11.6mで線路平行方向に設置した。

制限範囲では、JR 東北本線に変位や変形等の有害な影響を与える可能性が高いため、軌道変状防止対策が必要となる。

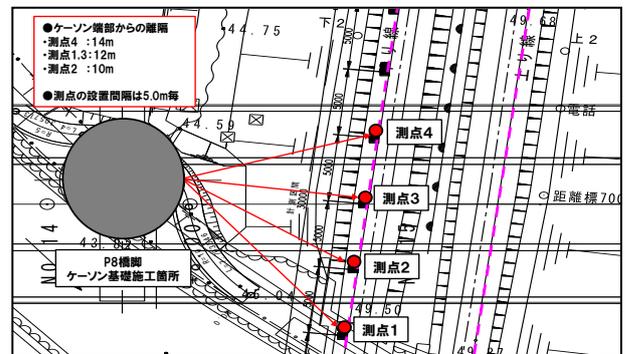
図-4 2次元変位計設置略図

ケーソン基礎施工中においては、2次元変位計による軌道監視を実施した。2次元変位計の設置略図を図-4に示す。

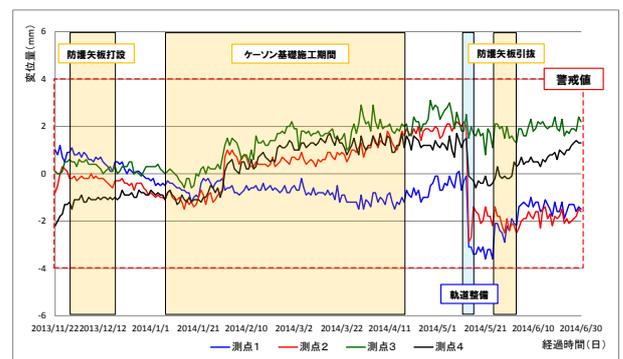
図-5 軌道状態の挙動(高低)

本施工時の軌道計測結果を図-5に示す。ここでは、軌道の管理項目(軌間、高低、通り、水準、平面性)のうち、高低について記述する。

本施工の施工ステップとしては、大きく分けて①:防護矢板打設、②:ケーソン基礎施工中、③:防護矢板引抜きの3つに分けられる。①・③では、軌道変状は生じたものの全体的に小さい変状であった。②では、隆起する傾向の変状が断続的に続いていたものの、警戒値内(整備基準値の30%)で施工を終えることが出来た。

施工実績では、断続的な隆起傾向を示しており、主にケーソンの挿入作業が周辺地盤に影響したと思われる。

しかしながら、軌道変状を警戒値内で抑えることが出来たため、防護矢板設置等による軌道変状防止対策は有効であったと考えられる。
