高速道路施設の構造などから見た逆走の要因分析

秋田大学 学生会員 ○大川 孝平
秋田大学大学院 正 会 員 浜岡 秀勝
東日本高速道路 正 会 員 太田 徹

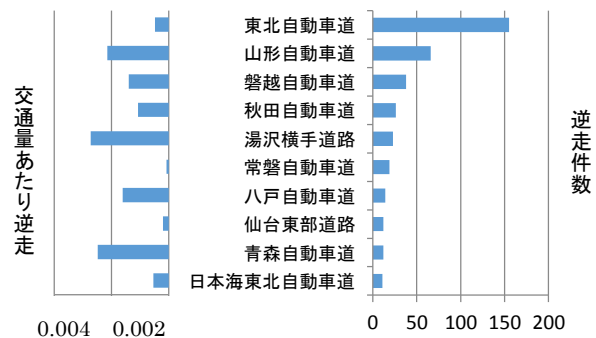
図-2 道路別の逆走件数 (件数の多い上位 10 道路)

ある。図-2 の右側に各道路の逆走件数を示す。図から逆走件数は東北自動車道や山形自動車道で多く、日本海自動車道や青森自動車道は少ないことが分かる。各自動車道ごとに逆走件数に差が生じる原因を考える必要がある。

まず考えられるものとして交通量がある。逆走件数を交通量で基準化すると図-2 の左側のようになった。総逆走件数の多い道路でも交通量あたりの逆走件数が多いとは限らず、むしろ交通量の少ない道路で逆走が多いとも考えられる。

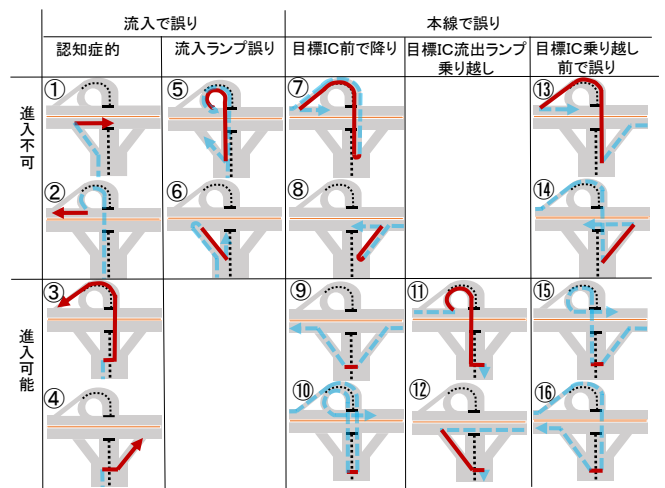
図-6 16 パターンの逆走経路

考えられる全ての逆走経路として 16 パターン (図-6) 示した。16 パターンの中でどの経路での逆走が多いのかを逆走事案から調べる。逆走事案は、逆走が多く確

認されている上位 4IC、料金所が流出流入別で逆走の多い上位 2IC、逆走が多い上位 2 区間から 2IC、の合計 8IC に絞って確認した。8IC の逆走事案は 26 件ありそのうち 1 件で流入ランプを逆走、18 件で流出ランプを逆走、7 件でランプ不明だった。流出ランプでの逆走が多いことから逆走経路として多いと考えられるのは③④⑦⑧⑬⑭となる。しかし、③④の流入ランプから流出ランプへの進入は、ほとんどの IC がポールなどで流入部と流出部が仕切られていることから、多く発生しているとは考え難い。多くの場合で本線での誤りから⑦⑧⑬⑭の経路を逆走していると考えられる。これらは本線において進行希望を誤ったものであり、料金所から 1 度出てから再び入りなおすことを嫌って故意に逆走していると考えられる。仮定した経路では流出ランプのみを逆走して本線に戻れるが、実際は正しい方向が分からなくなりそのまま本線を逆走してしまう場合も考えられる。
