構造物に積雪グライドの作用が予想される斜面の抽出方法に関する検討

日本大学工学部 学生員 ○菌部 拓也
日本大学工学部 正員 梅村 順

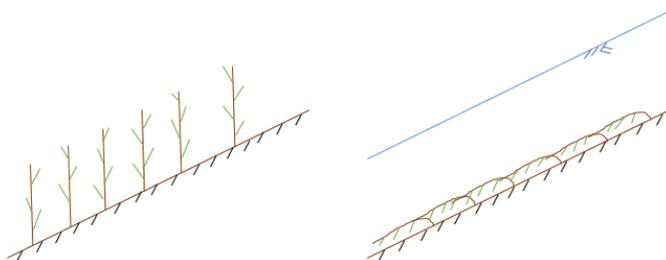
図-2 “ボイ山”斜面イメージ図

グライドを生じる斜面を新潟県では古くから、“ボイ山”と呼んでおり、それを対象とした報告がなされている。本研究では、それら文献を収集して整理を行った。その結果を表-1に示す。多くの文献に共通して確認できる“ボイ山”の特徴は斜面の植生であり、積雪で倒伏するような幼令の広葉樹が密生する条件で共通していた。そのイメージは、図-2に示すとおりで、倒伏した幼令樹が筏上に斜面傾斜方向に配列し、その上の積雪が樹幹の上を滑動するために大きなグライドを生じるとするものであった。そこで、チェックシートでは、植生、特に幼令樹に着目し、幹周長と植生密度に重点を置くことにした。また、地形や地質に関する記述が少なかったが、斜面勾

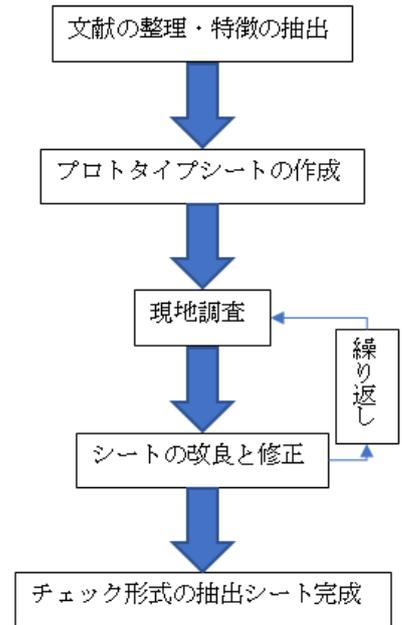
図-1 チェックシートの作成方法

本研究で実施した作成の手順は、図-1に示すとおりである。まず、積雪に伴うグライドに関する文献を整理して、グライドを生じる斜面の素因に係る特徴を抽出した。次いで、それに基づいて、チェック形式でプロトタイプシートを作成した。その作成したシートを用いて現地調査を実施し、チェック項目の実施の可否を確認すると共に、現地で気付いた点をチェック項目として加える作業を繰り返して、シートの完成度を上げることを目指した。

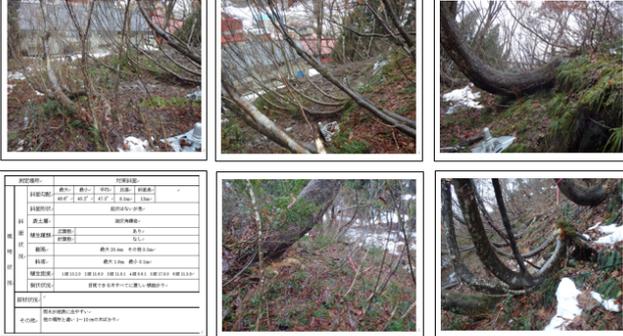
図-3 当初作成したチェックシート

調査年月日		12月28日				調査者氏名		藤原拓也					
調査地		福島県大沼郡金山町大地区				斜面方位角		329.2°					
斜面状況	測定場所	対象斜面				残斜面							
	斜面勾配	最大 49.5°	最小 24.4°	平均 43.5°	比高 16m	斜面長 24m	最大 43.5°	最小 38.4°	平均 40.5°	比高 16.5m	斜面長 24.4m		
	斜面形状	配度が悪い				配度は少ないが斜面が急							
	表土層	腐植層				腐植層							
	植生種類	雑草類				あり							
	幹周	なし				なし							
	樹高	最大17.8m				最大16.1m							
	幹周	最大1.9m 最小0.16m				最大2.3m 最小0.12m							
	植生密度	1目54.2	2目10.31	3目6.123	4目2.114	5目8.41	6目12.62	1目10.40	2目14.20	3目17.80	4目6.22	5目23.0	6目11.51
	倒伏状況	確認できる木すべてに葉しい脱落あり				確認できる木すべてに葉しい脱落あり							
部材状況	ガタツキ確認がみられた												
その他	雨水が地表に出やすい												
写真・写真等

<p>(コメント)</p> <p>木の根周りが腐しい・腐木のような腐い木が多い。 雨水がすぐに地表に出てくる。 斜面が急でなだらかなところがない。 遷急線に沿ってボルトの破断がある。</p>

文献に基づいてプロトタイプのシートを作成した。それを図-3に示す。このシートを用いて現地調査を実施した。

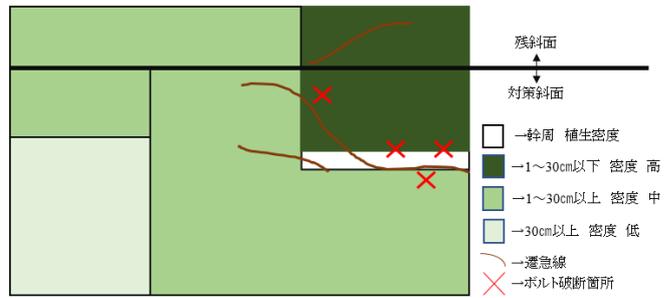
図-4 確認できたグライド力を生じる斜面の特徴

調査の結果、測定が困難であった項目や他の項目で充足され不要な項目を除去し、一方で、一部の斜面安定工に変形や緩みが確認され、それら変状のあった安定工と事故で破断した安定工それぞれの周囲の斜面状況、特に、安定工上部の残斜面の長さや植生、遷急線との位置関係、地下水の滲出状況等に類似した特徴があることなどが確認できたので、それらをチェックシートに加えた。

図-4は、調査の結果得た、グライド力を生じる可能性のある斜面の特徴を、模式的に示したものである。このイメージを参考に、最終的に作成したシートを、図-5に示す。なお多くの項目が定性的なチェック項目になっているが、今後さらに現地調査を重ね、データの統計的考察から、より定量的な評価を目指すことが望まれる。
