## 樋管に発生したセパレータ周りの沈下ひび割れに関する基礎的実験

### 1. はじめに

### 2. 実験概要

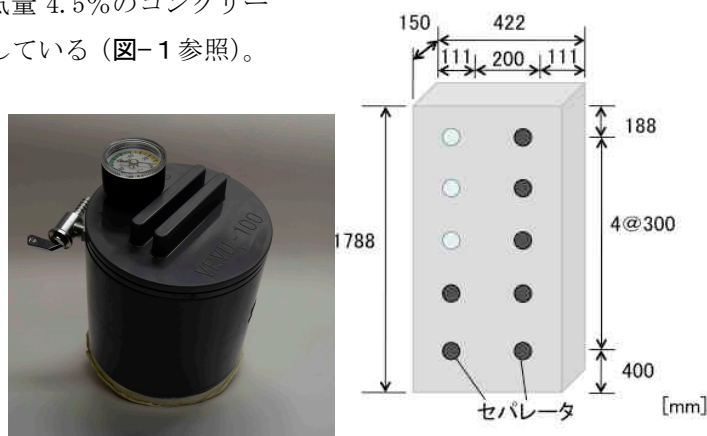
写真-1 簡易透気試験器

セパレータは、底面より 400、700、1000、1300 および 1600mm の位置に 2 本ずつ設置した。セパレータの位置が高さ 1300mm の場合、その箇所を H1300 とし、左側を 1、右側を 2 として位置を表している。この各セパレータ設置位置に対して、変状の経過観察を一眼レフカメラで、透気性の評価を本研究で開発した簡易透気試験器（写真-1 参照）を用いて行った。本透気試験器は、定めた圧力範囲（80kPa から 60kPa）における減圧に費やした減圧時間  $t$ （秒）を計測することによって評価するものであり、 $t$  が 30 秒以下の条件を貫通と想定し測定を行った。また、供試体背面から地下水を想定した透水を行い、水漏れ・エフロレッセンスの経過観察を 106 日間行った。その後、測点毎に直径 100mm のコアをセパレータ中心に抜き取り、厚さ 10mm の円盤状にスライスした供試体を用いて、X 線造影撮影法を行い、表層からの深さ方向の沈みひび割れ内部形状を調べた。ここで、X 線造影撮影法とは、コンクリート用に開発した造影剤をコンクリートに浸漬させ、X 線撮影を行うことにより、コンクリート中に発生したひび割れや空隙を検出・定量化できる方法である。

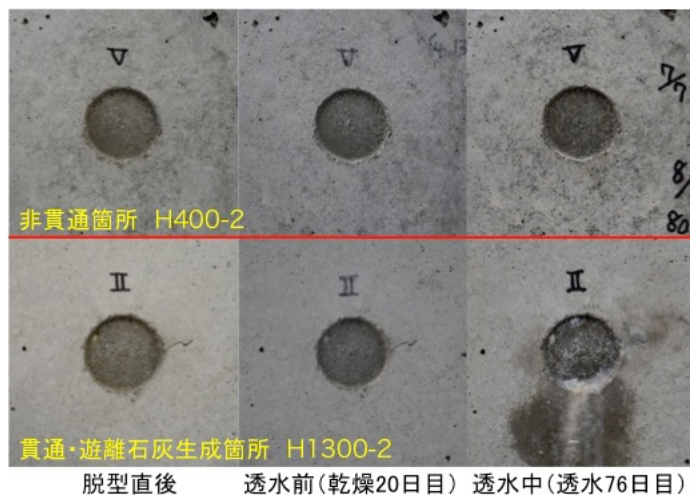
写真-2 打込後経過画像

写真-2 は、セパレータ位置における簡易透気試験によって、非貫通 (H400-2) および貫通 (H1300-2) と評価した箇所の打ち込み後から透水試験までの経過観察結果である。貫通と評価した箇所ではエフロレッセンスの形成が見られた。また、表面からは沈みひび割れが見えない箇所においても、貫通と評価する箇所も存在した。写真-3 は、写真-2 に示し

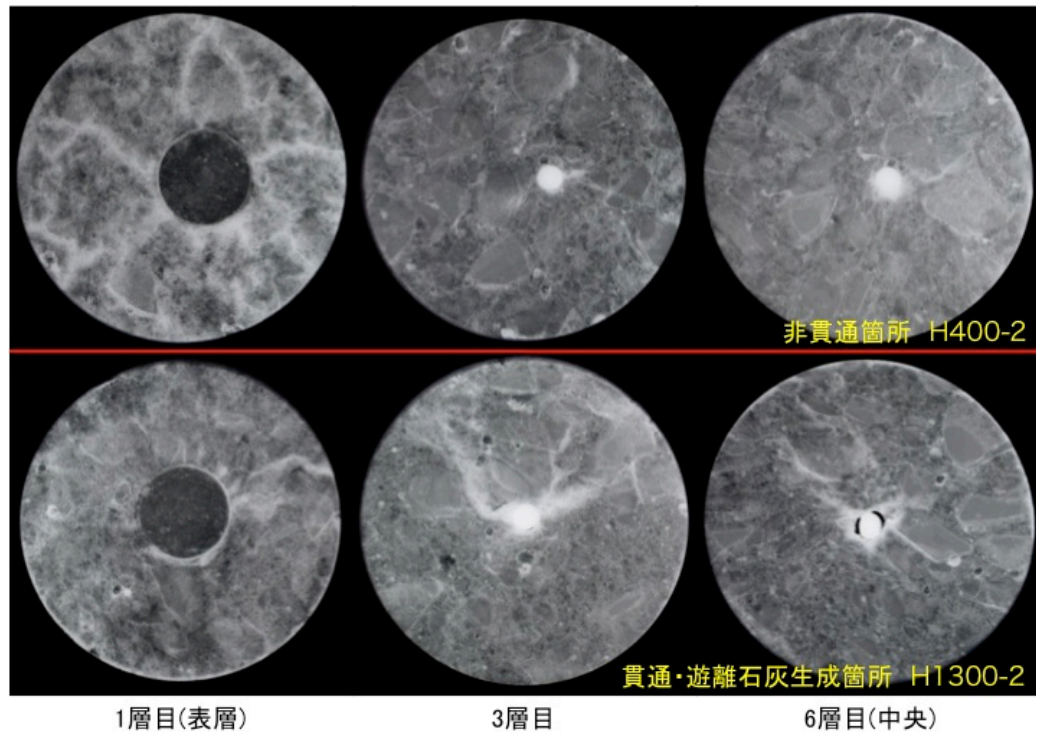
写真-3 X線造影撮影画像

た箇所について X 線造影により撮影した内部ひび割れ発生状況である。図中において白くなっている部分は、造影剤が浸透しているひび割れであることを意味している（供試体中心の白丸は鋼製のセパレータ）。この画像より、非貫通箇所では、供試体表層部において乾燥収縮と思われるひび割れの発生を確認できたが、セパレータ周りには沈みひび割れの発生は確認出来なかった。一方、貫通箇所では、セパレータ上部に V 字形のひび割れが確認できた。このひび割れは、コンクリート内部において連続的に繋がっている傾向であった。

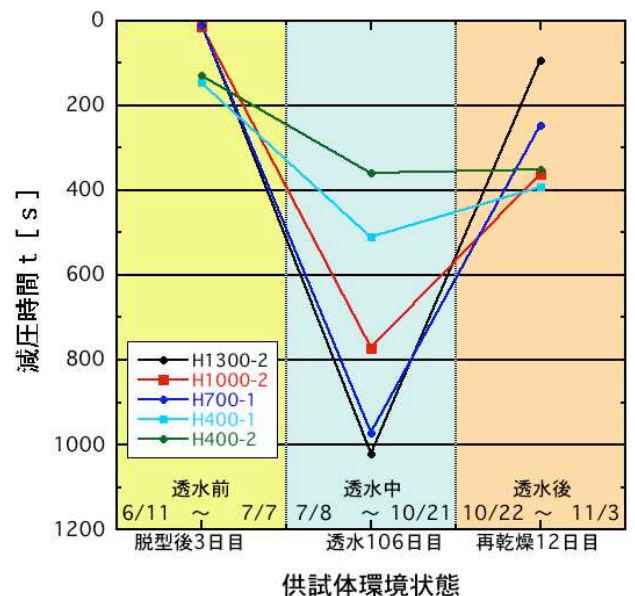
図-2 供試体環境状態と透気時間の関係

供試体セパレータ位置に蒸留水の浸透実験を行う前、実験中、実験後の 3 パターンの環境状態で、それぞれ簡易透気試験を行い、減圧時間の変化を示したのが図-2 である。透水前（新設時）の透気試験では、貫通箇所は 30 秒以下、非貫通箇所では 100 秒

以上であった。しかし、透水実験中の測定では、貫通箇所は 700 秒程度以上、非貫通箇所では 500 秒程以下と逆転現象が生じた。これは、ひび割れ箇所に水が浸透・充填された影響であり、貫通箇所では水の充填により大幅に時間が増大したが、非貫通部分では透水の影響が少なく、僅かな増加となったものと思われる。なお、貫通箇所においては、透気試験を実施した際、漏水が生じる箇所も確認された。浸透実験を止め、再乾燥をはじめて 12 日後に測定を行うと、透水前の測定結果に近づく傾向が見られたが、透気試験を行う際は、背面の水の存在を考慮する必要があるものと思われる。
